# In-situ-Immobilisierung mittels Kompost und Alkalische Hydrolyse bei Rüstungsallasten

Ergänzende Untersuchungen und Empfehlungen zur  
verfahrenstechnischen Umsetzung

April 2024

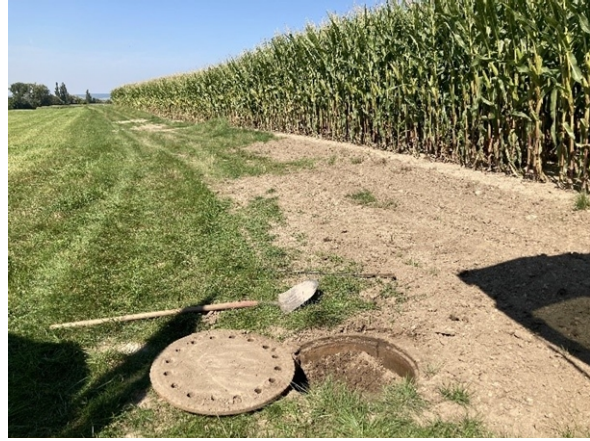
Abb. 6: Beweissicherungstrichter T27.

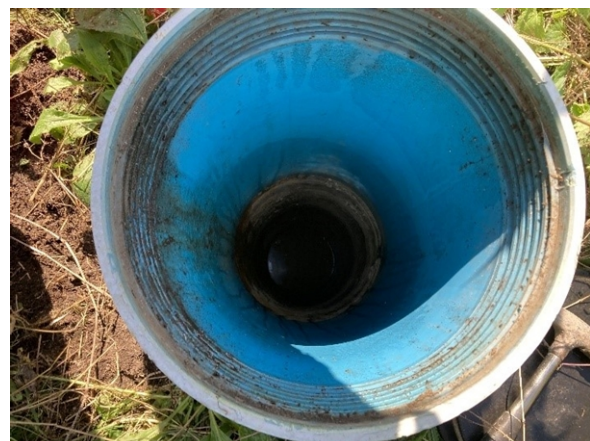
Abb. 12: Blick in Probenahmerohr Beweissicherungstrichter T16/T17.

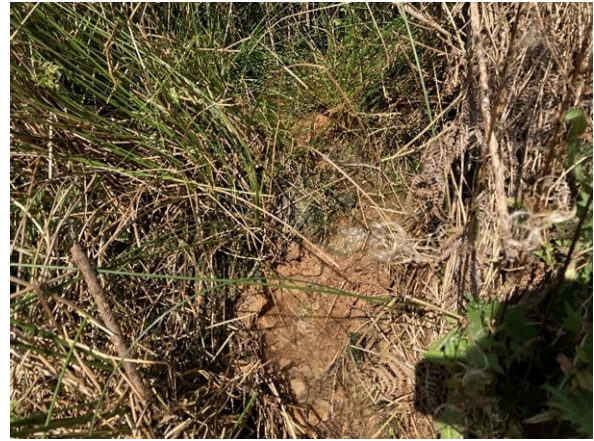
Abb. 14: Hangaustrittswasser „Austrittsstelle 2“.

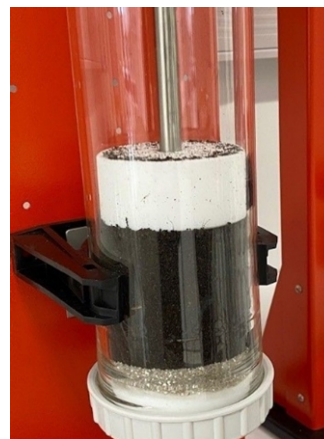
Abb. 21: Einbau und Verdichtung des Komposts.

In die Glassäulen wurde zunächst eine Lage aus 2 cm Quarzsand eingebaut. Anschließend wurde der trockene, homogenisierte Kompost eingebracht und mit einem Kolben von Hand verdichtet (Abb. 21).

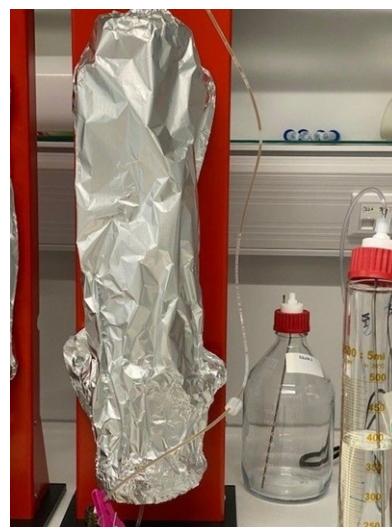
Abb. 23: Lichtschutz während der Standzeiten.

Während der Standzeiten wurden die Säulen mit Alufolie umwickelt (Abb. 23), um photolytische Abbauprozesse in den Versuchssäulen zu unterbinden. Diese finden in Sprengtrichtern nicht statt und hätten unter Umständen zu einer Verfälschung bei den Eluatkonzentrationen geführt.

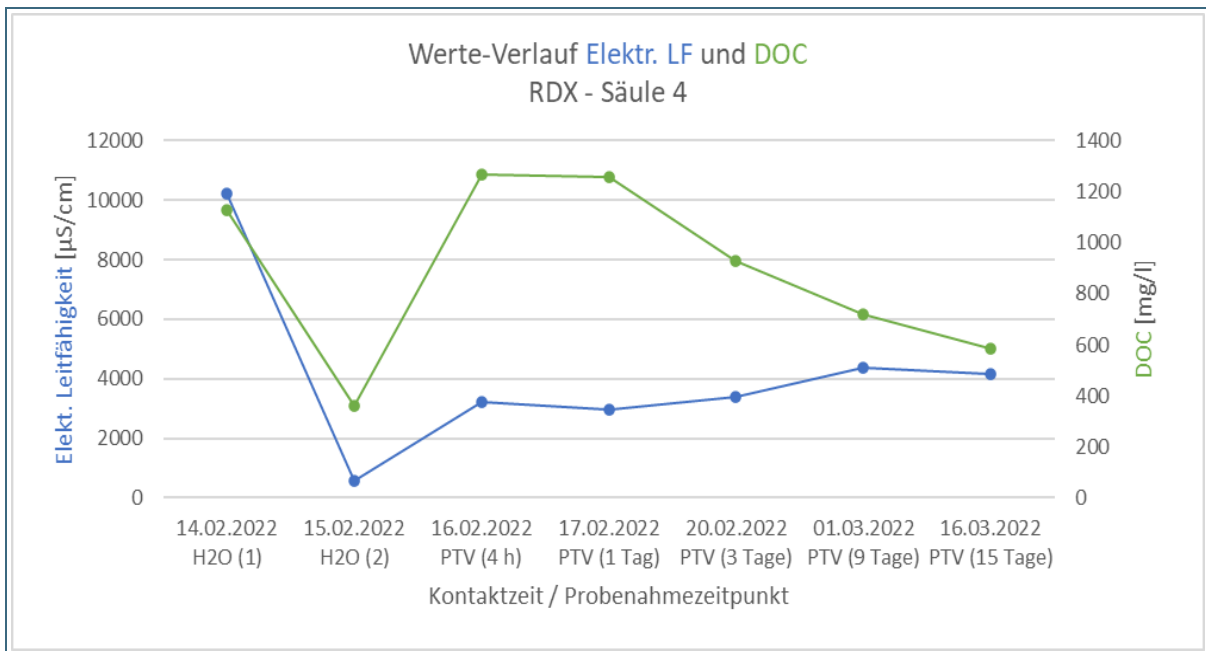
Abb. 30: Elektrische Leitfähigkeit und DOC (Säule 4).

In den nachfolgenden Diagrammen (Abb. 27 bis Abb. 38) sind die Werteverläufe einiger Parameter dargestellt. Die Interpretation der Ergebnisse findet sich in Kapitel 0.

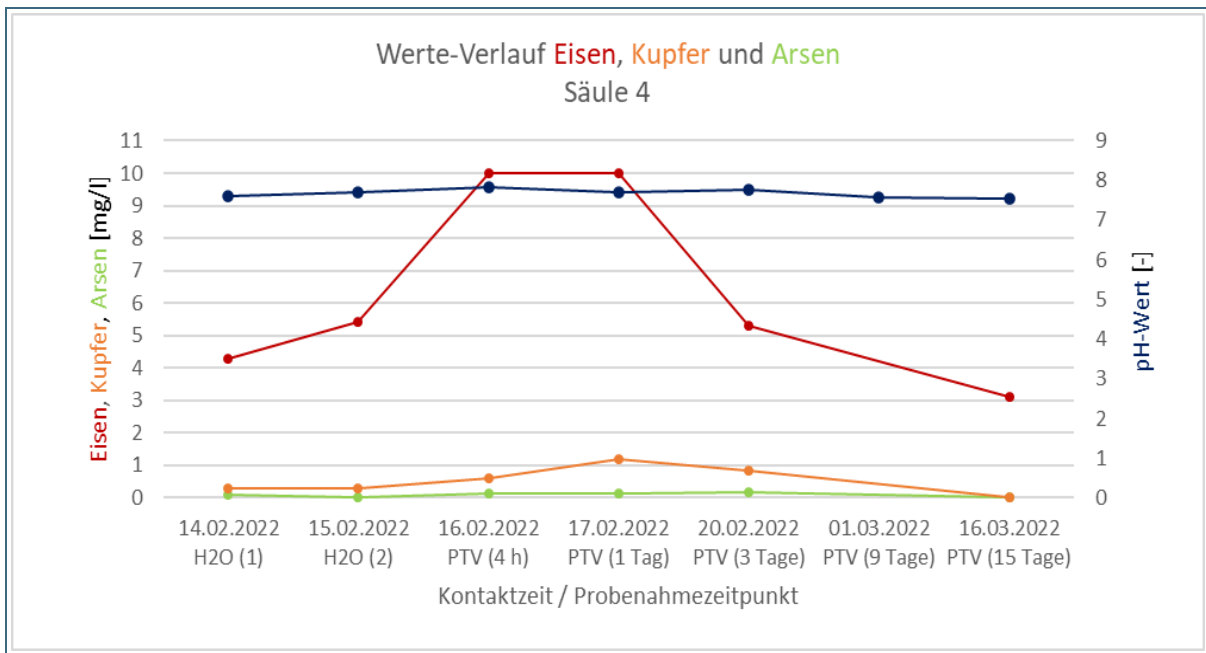
Abb. 34: Eisen, Kupfer und Arsen (Säule 4).

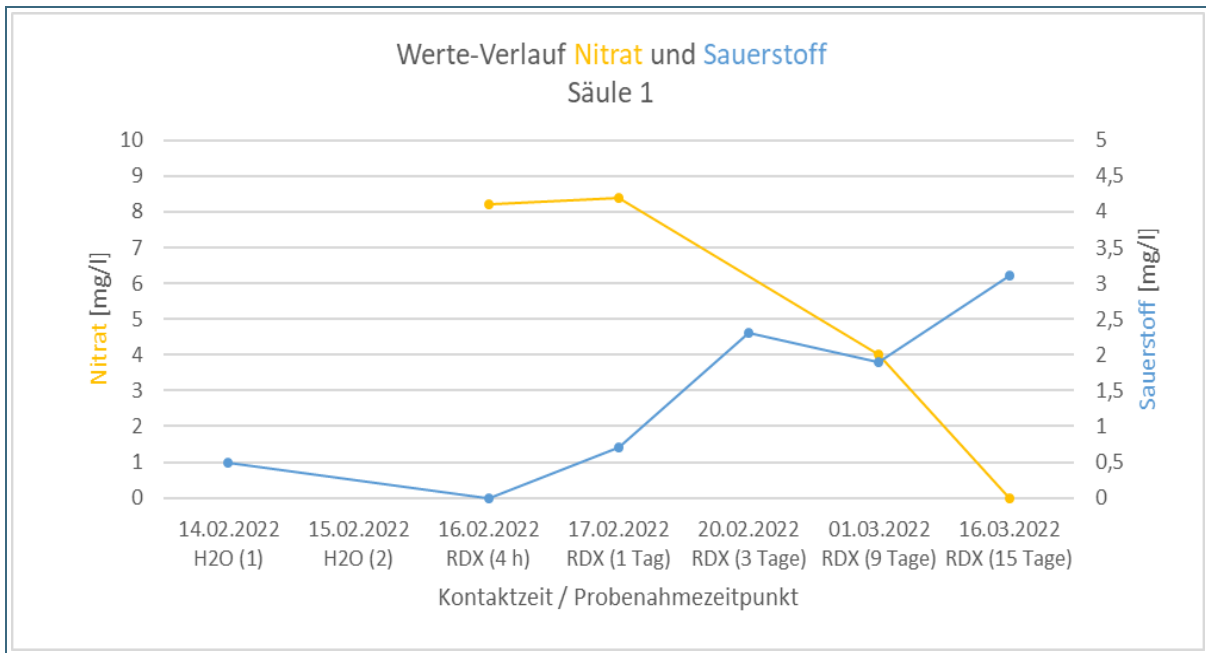
Abb. 35: Nitrat und Sauerstoff (Säule 1).

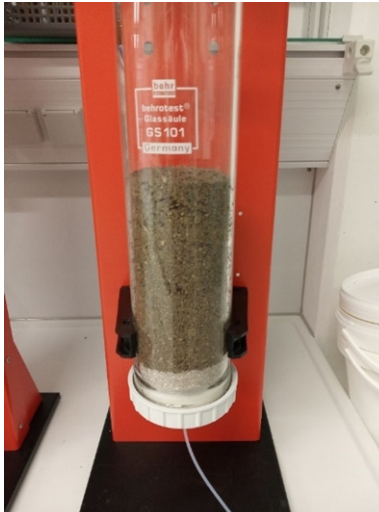
Abb. 45: Elutionssäule mit Realprobe aus T30.
