Bayerisches Landesamt für
Umwelt

Junihochwasser 2013

Wasserwirtschaftlicher Bericht

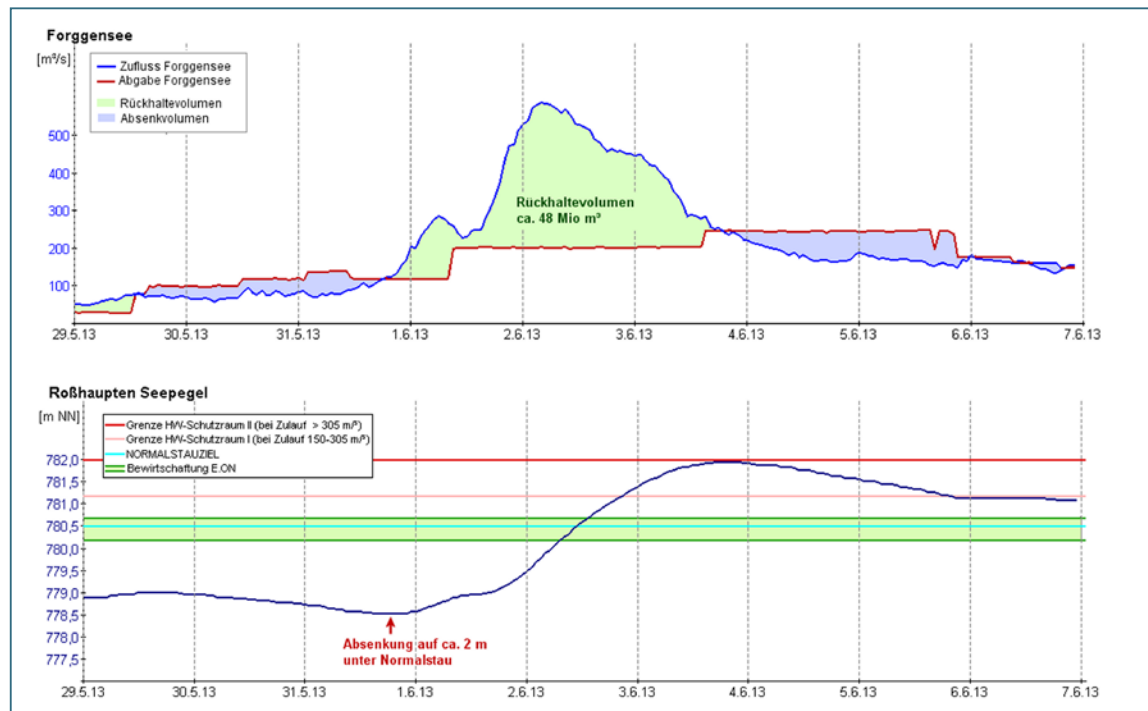
Abb. 2-5: Die Zeitreihen am Forggensee /Lech zeigen die Vorabsenkung ab 29. Mai sowie die Reduzierung des Hochwasserscheitels und den resultierenden Hochwasserrückhalt im Forggensee.

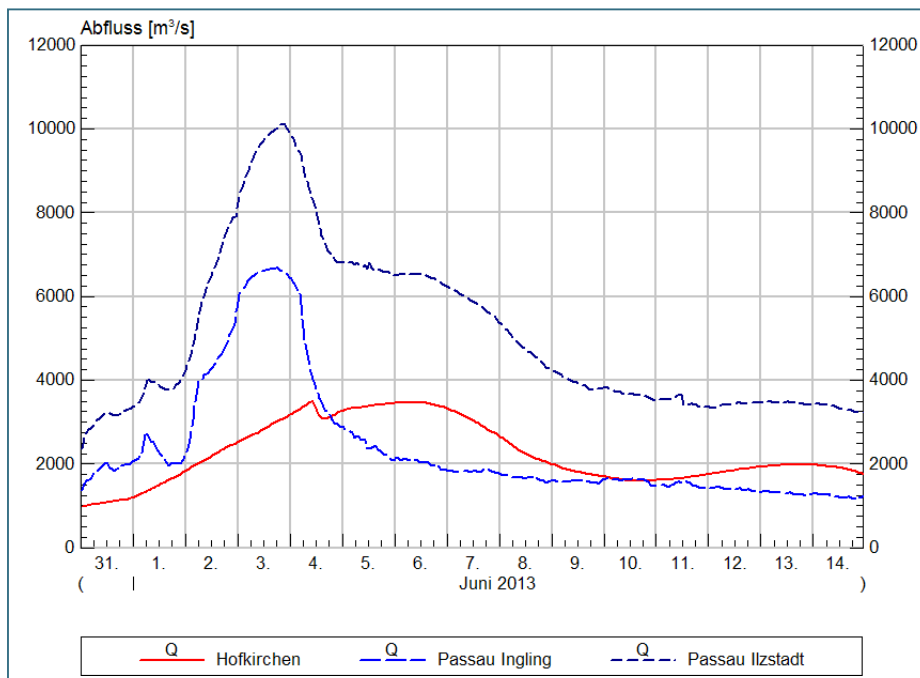
Abb. 2-14: Wellenüberlagerung der Hochwasserwellen aus Donau (Pegel Hofkirchen) und Inn (Pegel Passau Ingling KW) bei Passau. Der Pegel Passau Ilzstadt befindet sich an der Donau unterhalb der Innmündung (Rohdaten).

Der Hochwasserscheitel in Hofkirchen ohne Abminderung durch die Deichbrüche wurde mit Hilfe von Modellsimulationen und Schätzungen des Abflusses durch die Deichbreschen auf 4.100 Kubikmeter pro Sekunde geschätzt, was einem 100-jährlichen Abfluss entspricht. Im Juli 1954 wurde ein Scheitelabfluss von 3.880 Kubikmeter pro Sekunde gemessen. Das Rückhaltevolumen infolge der Deichbrüche liegt zwischen 70 und 100 Millionen Kubikmeter.

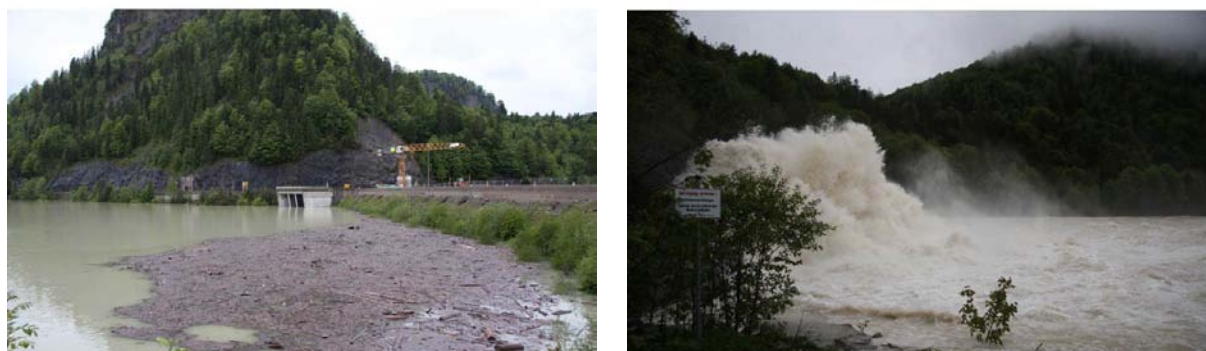
Abb. 3-6: Sylvensteinspeicher beim Hochwasser 2013, links: Hochwassereinstau am Damm; rechts: Hochwasserentlastung in Betrieb

Größere Schäden am Speicher sind nicht zu verzeichnen, an der Isarvorsperre wurde lediglich die Betonfahrbahn, die quer über das Bauwerk läuft, auf einem Bereich von circa 18 Meter Länge und circa 1,4 Meter Breite weggerissen. Die Sanierungskosten liegen schätzungsweise bei circa 10.000,- EUR. Außerdem sind die Vorsperren und der Speicher von Treibholz frei zu machen. Weiterhin mussten durch den Hochstau am Sylvensteinspeicher die aktuellen Bauarbeiten am Sickerwasserstollen vorsorglich für zehn Tage unterbrochen werden. Die daraus resultierenden Stillstandskosten belaufen sich auf knapp 100.000,- EUR.

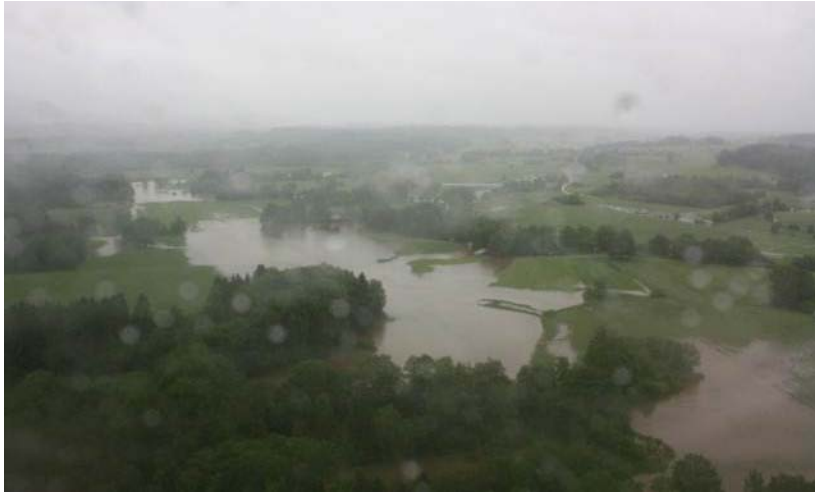
Abb. 3-7: Überflutete landwirtschaftliche Flächen unterhalb des Surspeichers.

Als Konsequenz aus dem Ereignis wird eine hydrologische Überprüfung der Speicheranlage aufgrund der neuen Erfahrungen als dringend erachtet. Ferner besteht Handlungsbedarf bezüglich der für die Speicherbewirtschaftung heranzuziehenden Abflusspegel. Für die Instandsetzung von beschädigten Wegen sind 10.000.- EUR anzusetzen.

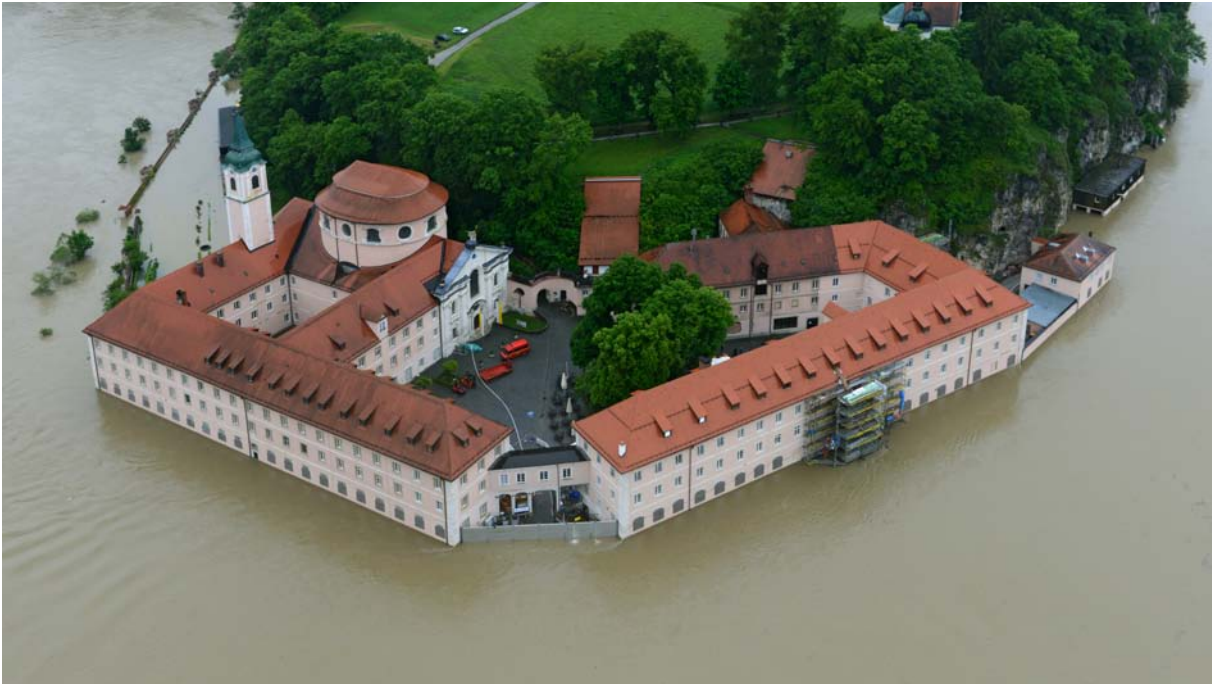
Abb. 4-1: Kloster Weltenburg an der Donau geschützt durch das mobile Hochwasserschutzsystem

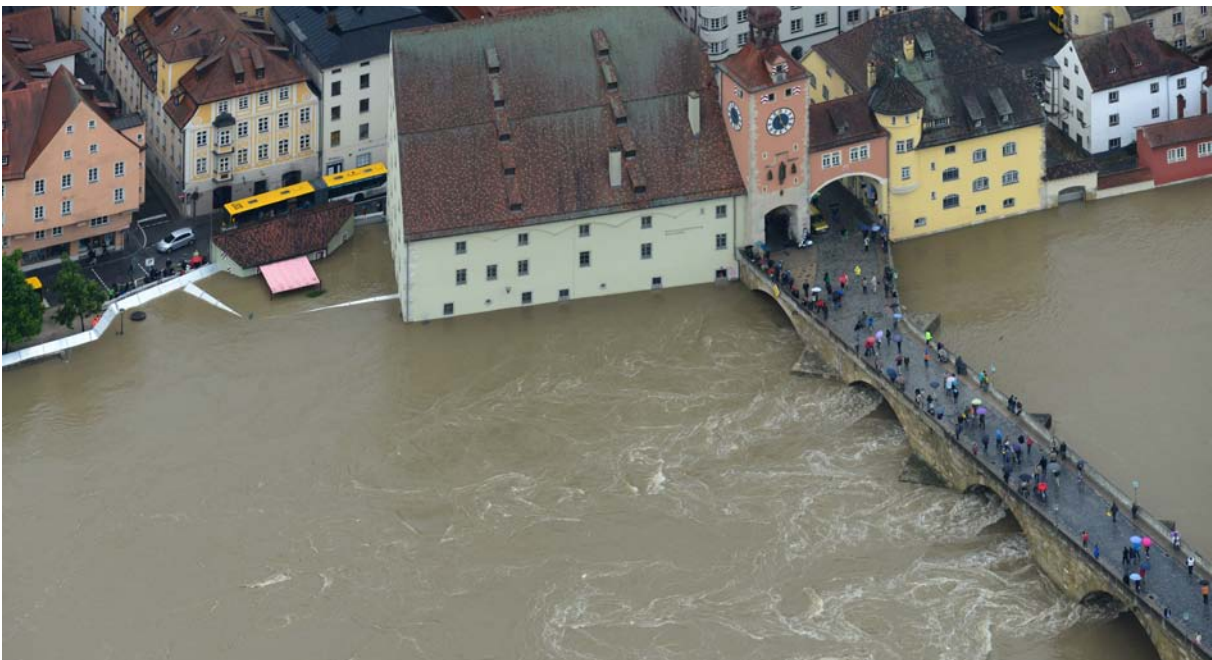
Abb. 4-2: Regensburg, Einsatz der Notfallsysteme

Die Altstadt von Regensburg konnte durch den Einsatz mobiler Notfallsysteme der Stadt Regensburg weitgehend vor Überflutungen geschützt werden (siehe Abb. 4-2).

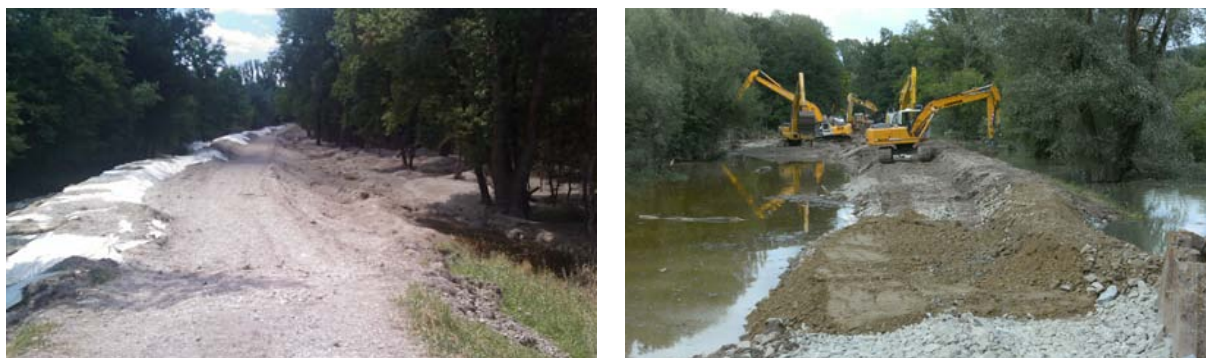
Abb. 4-4: Deichbruch Isar, Bau eines Notdeiches zum Schutz vor der zweiten Hochwasserwelle

Aufgrund der Deichbrüche in diesem Bereich (Überströmen und Bruch des linken Isardeiches bei Schwaigisar am 4. Juni gegen 12:00 Uhr und Überströmen und Bruch des linken Donaudeiches beim Schöpfwerk Auterwörth ab 4. Juni gegen 10:30 Uhr) sank der Wasserstand flussabwärts vorübergehend ab und verringerte die Jährlichkeit am Pegel Hofkirchen von einem circa 100-jährlichen auf ein 20 bis 50-jährliches Ereignis (siehe blaue Punkt-Strich-Linie in Abb. 2-13).

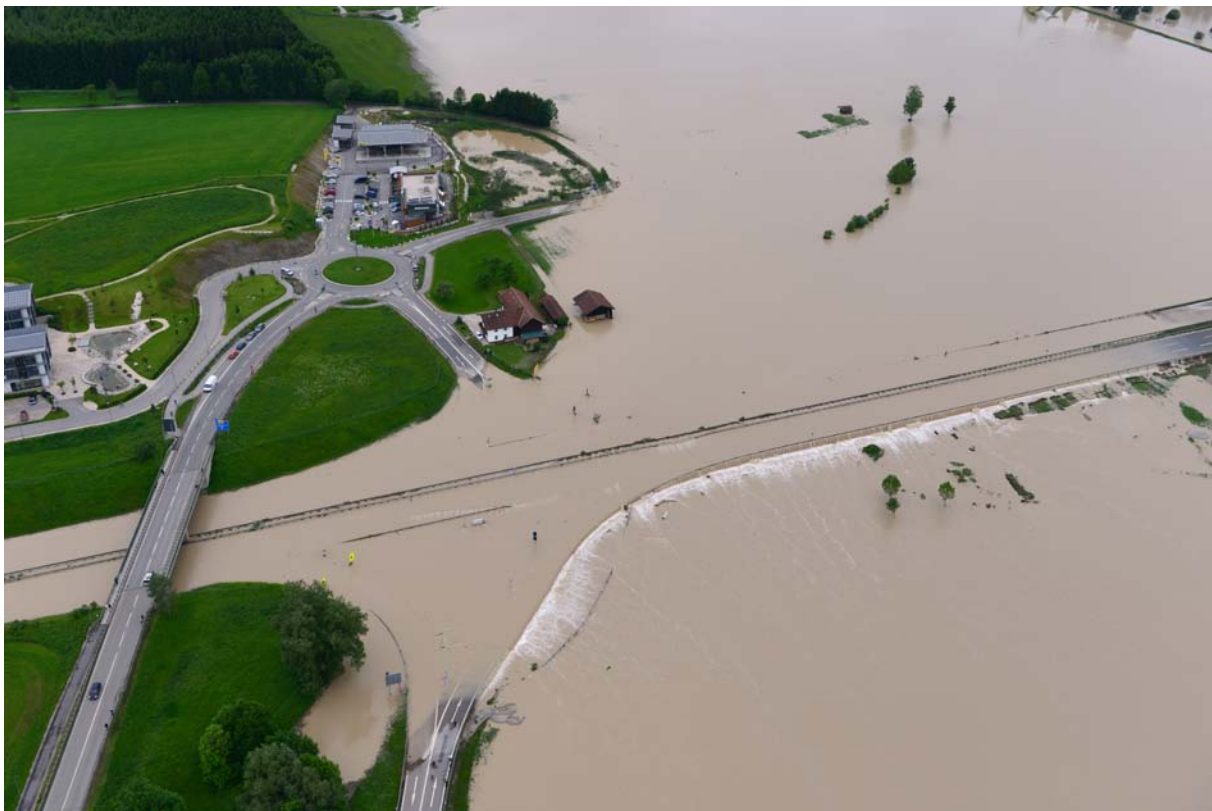
Abb. 4-9: Überflutung der Bundesautobahn A8, Anschlussstelle Grabenstätt

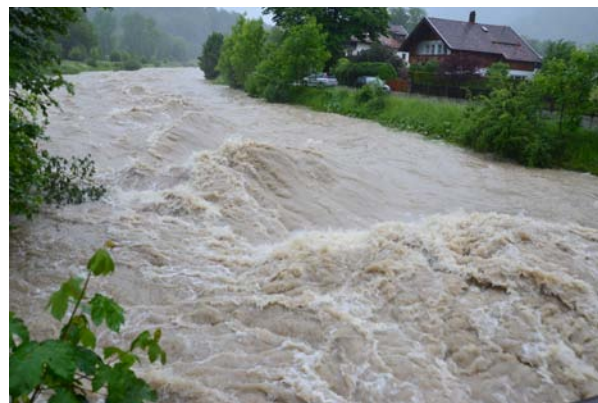
Abb. 5-3: Erfolgreiche Schutzmaßnahmen an Wildbächen beim Hochwasser Juni 2013: links: Schwemmholzrechen an der Leitzach; rechts: Prien in der Gemeinde Aschau.

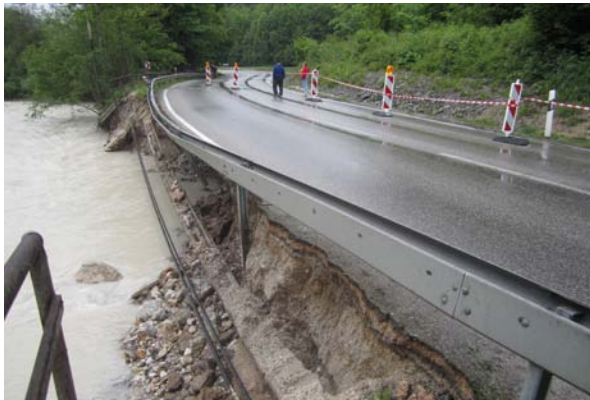
Abb. 5-4: Uferschaden an der B 305

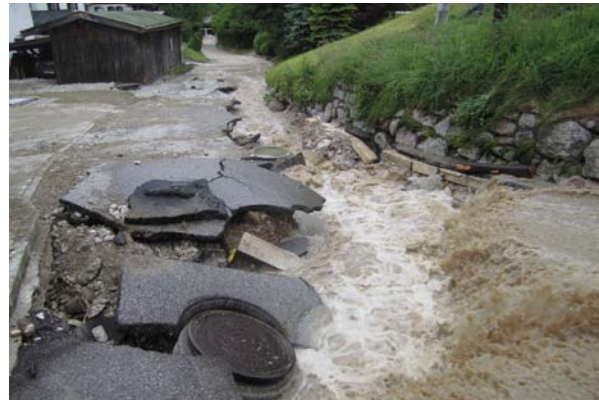
Abb. 5-5: verlegte Verrohrung am Bergbach

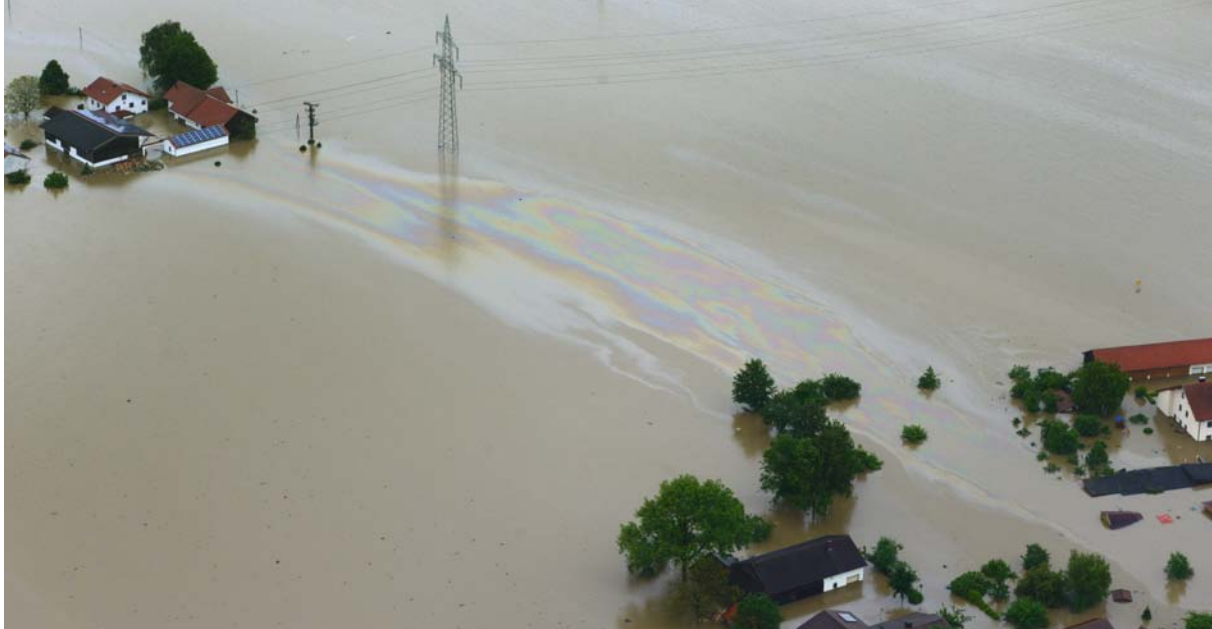
Abb. 7-1: Durch das Hochwasser verursachter Ölschaden
