Sturzfluten- und Hochwasserereignisse Mai/Juni 2016

Wasserwirtschaftlicher Bericht

Stand: Mai 2017

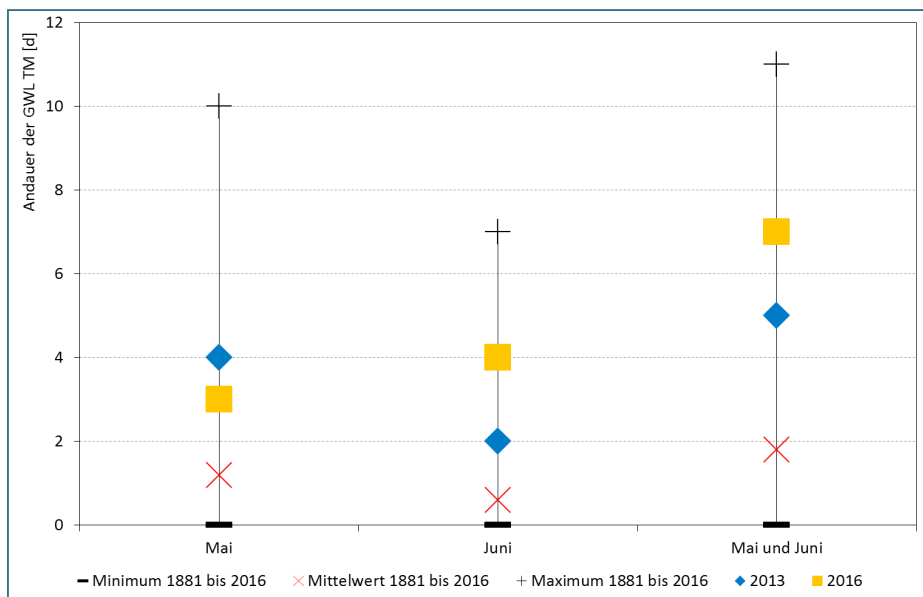
Abb. 1-6: Spannweiten-diagramm zur Andauer der Großwetterlage „Tief Mitteleuropa“ (GWL TM) im Zeitraum Mai, Juni sowie Mai und Juni

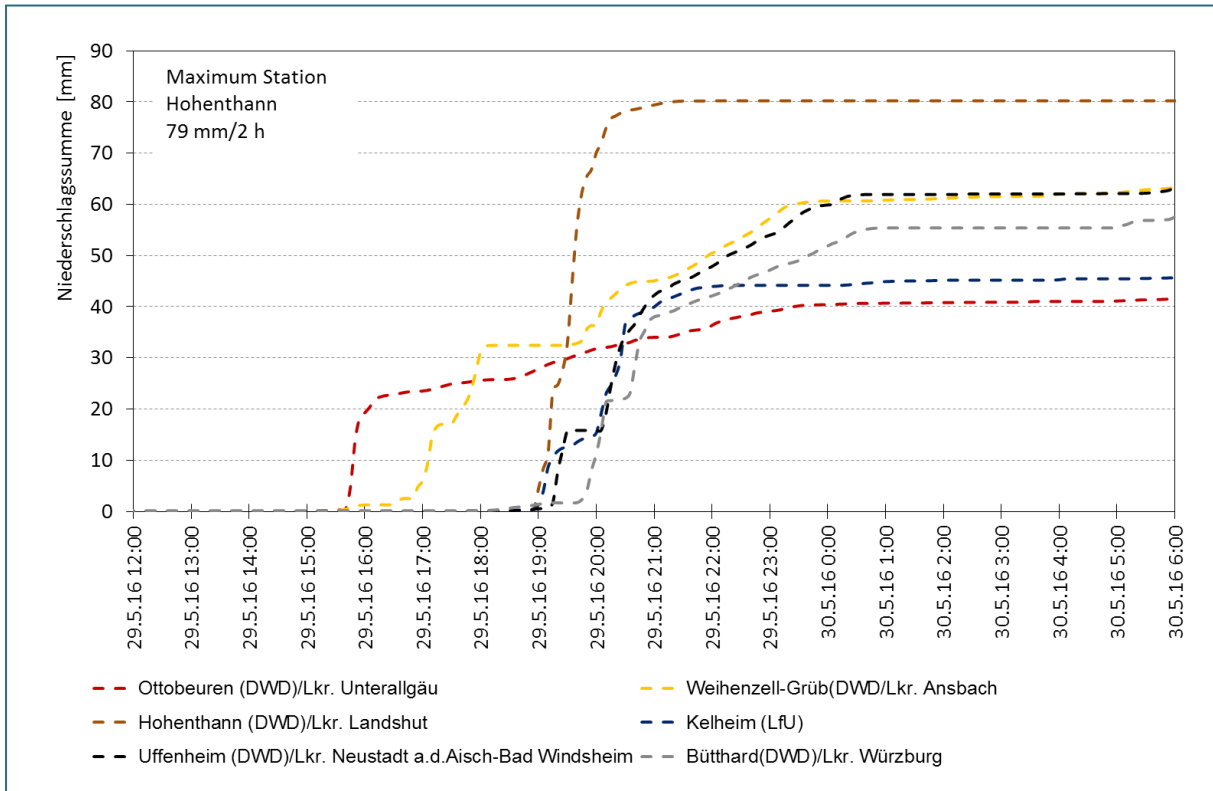
Abb. 1-14: Maximale Stations-Niederschlagssummenkurven aus dem Zeitraum 29. bis 30. Mai 2016 in den am stärksten betroffenen Landkreisen (Zeitangaben: MEZ)

Am Morgen des 30. Mai war das Niederschlagsgebiet nach Mitteldeutschland weitergezogen. Die größten Niederschlagsintensitäten traten im Zeitraum von zwei bis vier Stunden auf und erreichten sehr unterschiedliche Jährlichkeiten (von circa 10 bis deutlich seltener als 100 Jahren) in den Landkreisen Würzburg, Ansbach, Neustadt an der Aisch-Bad Windsheim, Regensburg, Landshut sowie Kelheim. Dies war in erster Linie davon abhängig, wie ortsstabil die gewittrigen Schauerzellen waren. Schadensereignisse wurden in folgenden Landkreisen verzeichnet (siehe Abb. 3-1): Miltenberg (Nr. 1, 2), Würzburg (Nr. 3, 4) Ansbach und Neustadt an der Aisch-Bad Windsheim (Nr. 13, 14), Donau-Ries (Nr. 20, 21, 22), Neu-Ulm (Nr. 23), Günzburg (Nr. 24, 25, 26), Dillingen (Nr. 27), Aichach-Friedberg (Nr. 30), Kelheim (Nr. 33, 34), Landshut (Nr. 35, 36), Dingolfing-Landau (Nr. 37), Deggendorf (Nr. 43) und Weilheim-Schongau (Nr. 54).

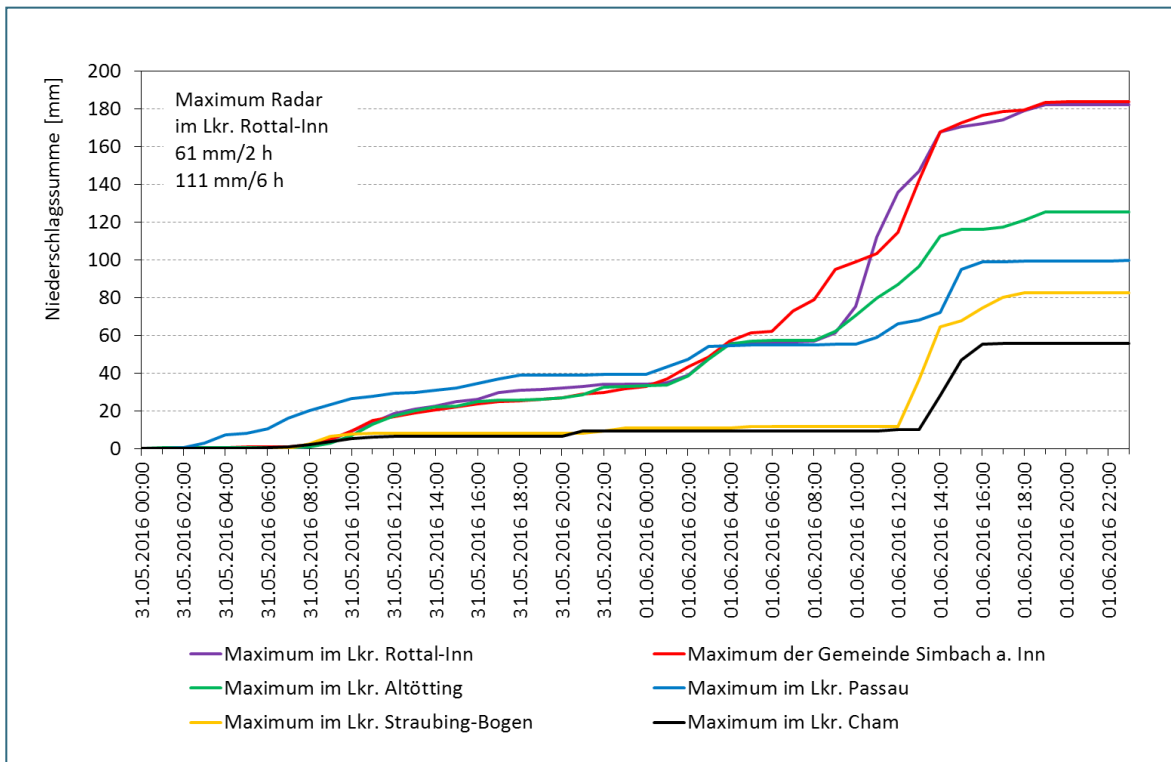
Abb. 1-17: Maximale Radar-Niederschlagssummenkurven aus dem Zeitraum 31. Mai bis 1. Juni 2016 in den am stärksten betroffenen Gebieten (Zeitangaben: MEZ)

Die Niederschlagsverlaufskurven der Abbildung 1-17 und Abbildung 1-18 zeigen die ab dem 31. Mai morgens anhaltenden Regenfälle, die sich im Raum Simbach am Inn bis zum 1. Juni vormittags auf circa 80 Millimeter aufsummiert und zu einer Vorsättigung der Böden geführt hatten. Die Niederschlagsintensitäten in den kurzen Dauerstufen (5 bis 60 Minuten) waren für den gesamten Zeitraum bis zum 2. Juni nicht so außergewöhnlich (Simbach am Inn: maximal 21 Millimeter in 30 Minuten). Aber in den Dauerstufen zwei bis sechs Stunden (Starkregenfälle am 1. Juni mittags) finden sich in den maximalen Radarzellen sehr hohe Intensitäten (111 Millimeter in sechs Stunden), die in der PEN LAWA 2010-Extrapolation den Jährlichkeiten von 500 bis 1.000 Jahren entsprechen. Eine große Zahl von Schadensereignissen trat am 1. Juni in den folgenden Landkreisen der Oberpfalz, Niederbayerns und Oberbayerns auf (siehe Abbildung 3-1): Landkreis Cham (Nr. 17), Straubing-Bogen (Nr. 40, 41), Passau (Nr. 46), Rottal-Inn (Nr. 48, 49, 50, 51) und Altötting (Nr. 52).

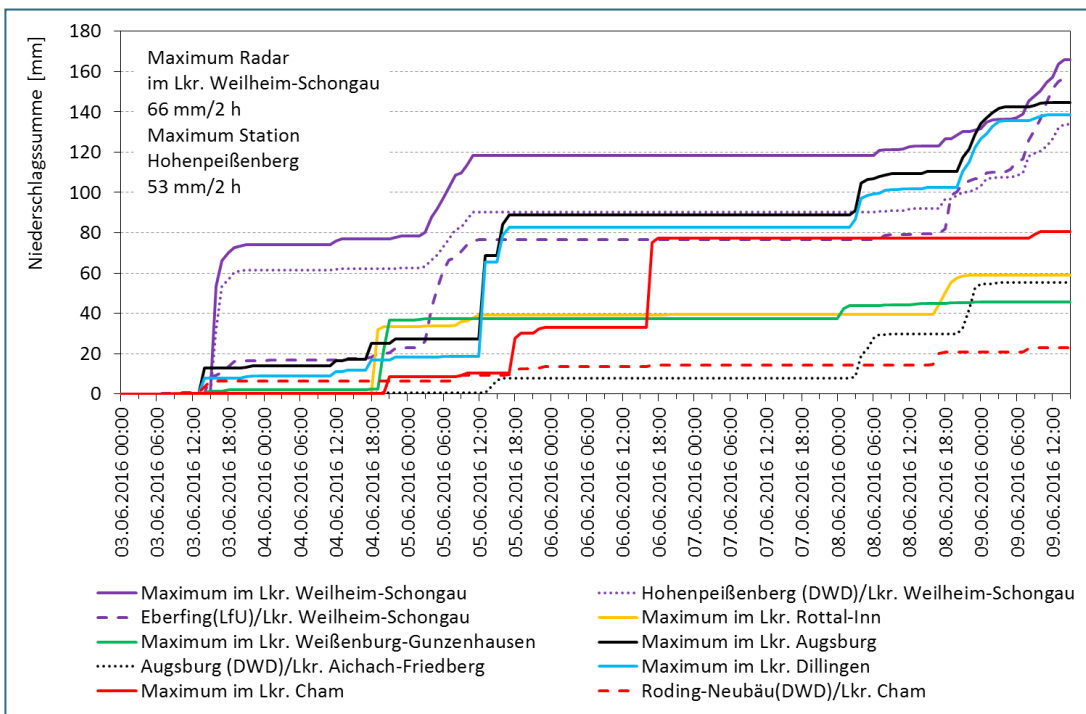
Abb. 1-22: Herausragende Niederschlagssummenkurven (Radar und Bodenstationen) aus dem Zeitraum 3. bis 8. Juni 2016 (Zeitangaben: MEZ)

Die nachfolgenden Niederschlagssummenkurven der Abbildung 1-22 belegen die kurzzeitigen Starkregenfälle, die in manchen Landkreisen, wie zum Beispiel im Landkreis Weilheim-Schongau, mehrfach, an aufeinanderfolgenden Tagen auftraten. Starke Niederschläge wurden zum Beispiel bei der DWD-Station Hohenpeißenberg registriert (53 Millimeter in zwei Stunden, Jährlichkeit circa 20 Jahre).

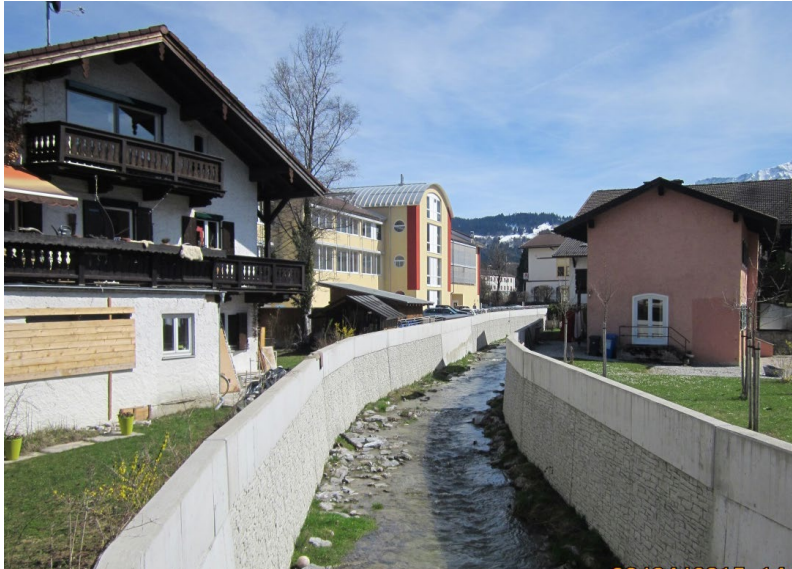
Abb. 3-3: Gerinne der Kanker in Garmisch-Partenkirchen. Die bis dicht an den Gewässerlauf heranreichende Bebauung, lässt nur noch ein schmales Betonschussgerinne zu. Im nicht auszuschließenden Überlastfall sind Schäden vorprogrammiert.

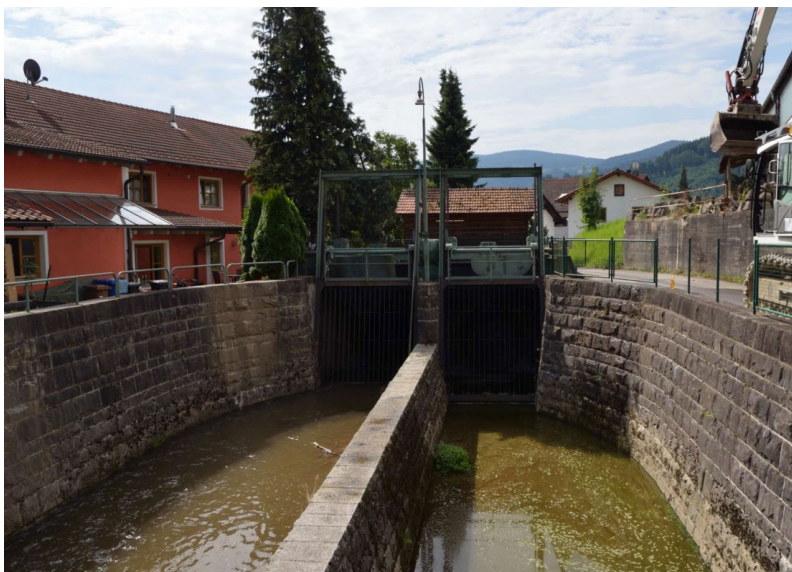
Abb. 3-4: Einlaufbereich in die Verrohrung des Eckerbachs in Oberzell. Bis zur Mündung in die Donau verläuft der Eckerbach auf einer Länge von circa 400 Metern in einer Verrohrung durch den Ortsbereich.

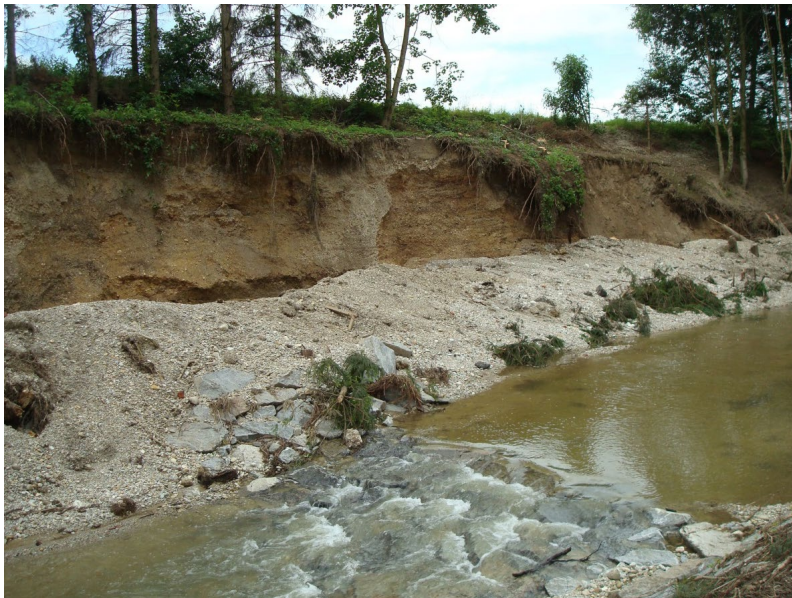
Abb. 3-10: Ufererosion am Tanner Bach, Landkreis Rottal-Inn

Der Feststoffeintrag kann auch im Gewässer selbst durch Ufererosion noch erhöht werden. Mit steigendem Abfluss und bei hohen Fließgeschwindigkeiten können Uferböschungen durch die Energie des Wassers abgetragen werden (Abb. 3-10). Besonders anfällig sind hier die Prallufer der Gewässer (Außenkurven bei einem mäandrierenden Gewässerlauf). Entscheidend ist aber immer, ob dem Wasser eine Angriffsfläche geboten wird. Oft reicht eine kleine vegetationsfreie Stelle aus, von der aus sich die Erosion rasch ausbreitet.

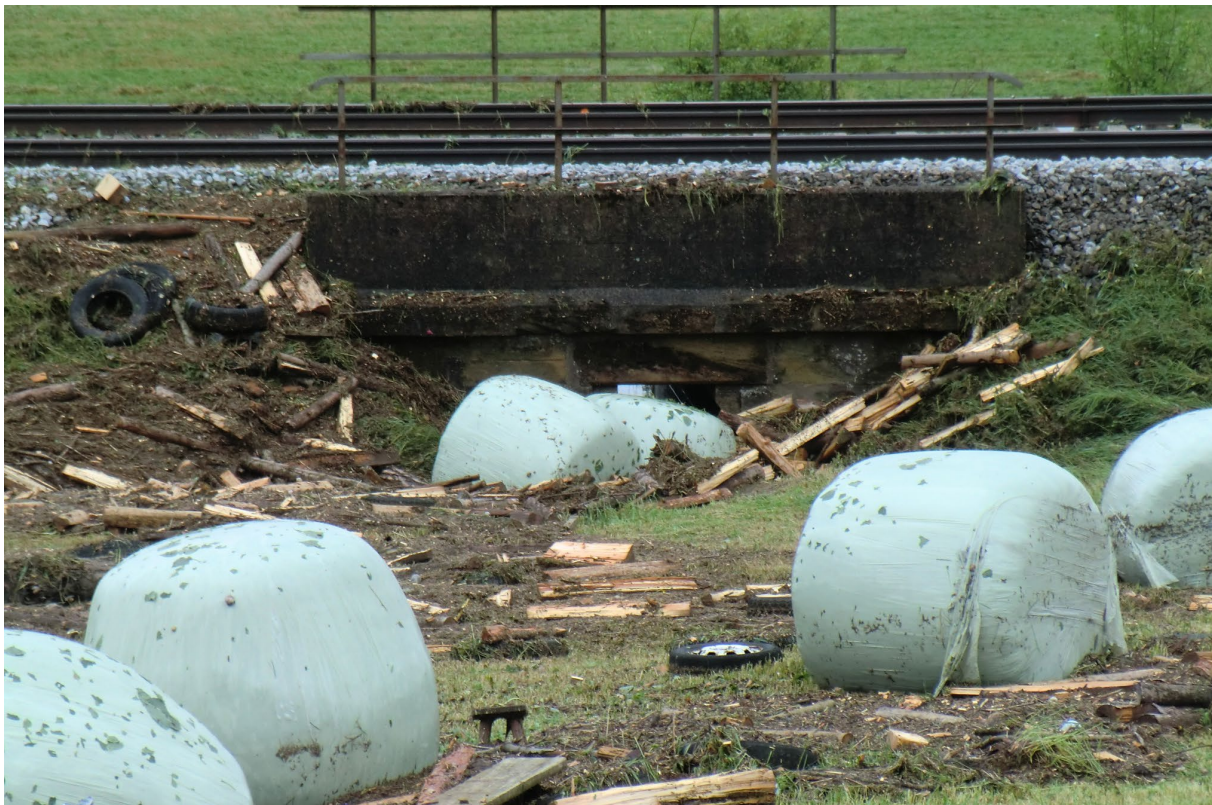
Abb. 3-14: Mit Silageballen und Brennholz verstopfter Durchlass unter der Bahnlinie zwischen Ansbach und Würzburg bei Oberdachstetten (Landkreis Ansbach).

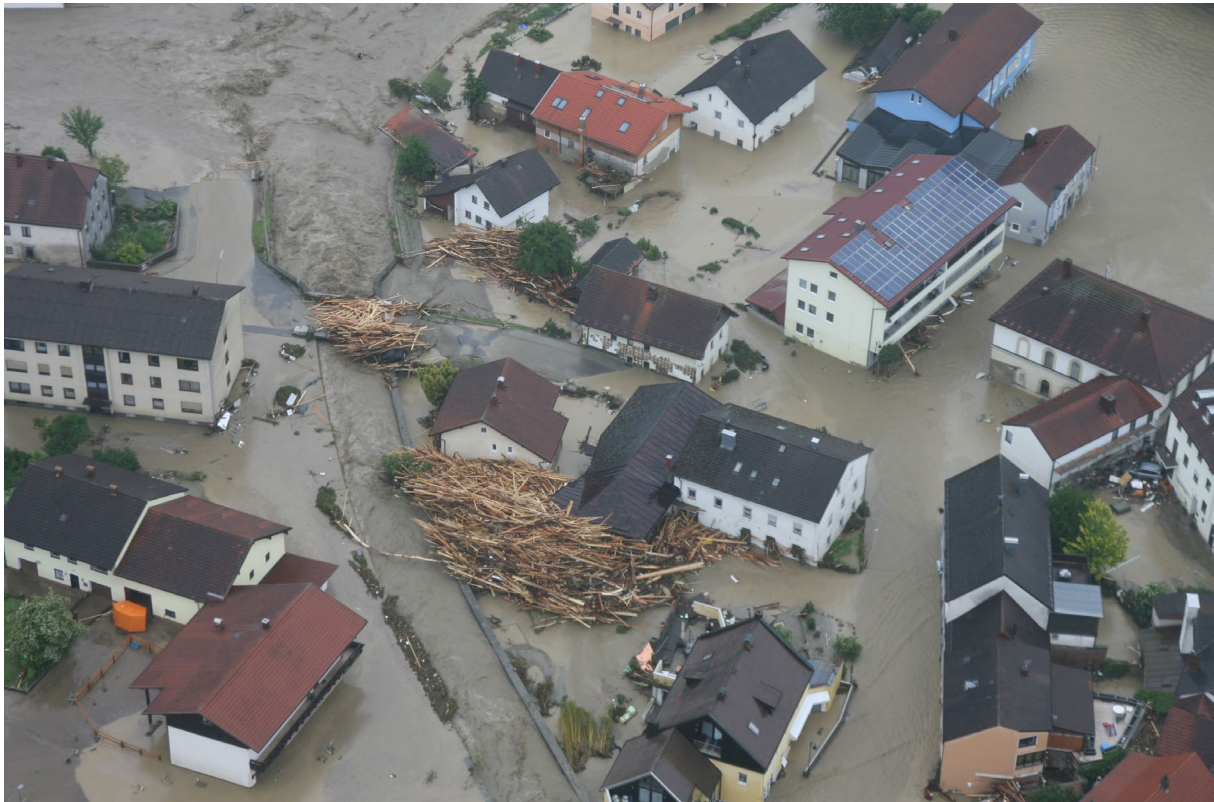
Abb. 3-15: Verklausungen im Stadtbereich von Simbach am Inn

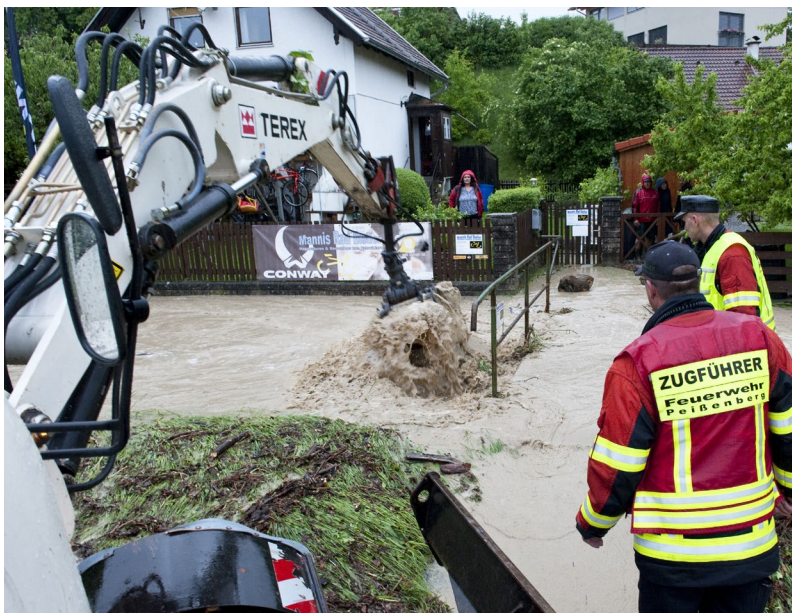
Abb. 3-16: Am Wörtersbach in Peißenberg versucht die Feuerwehr mit einem Bagger die Verklausung an einer Brücke während dem Ereignis am 29. Mai 2016 zu entfernen.

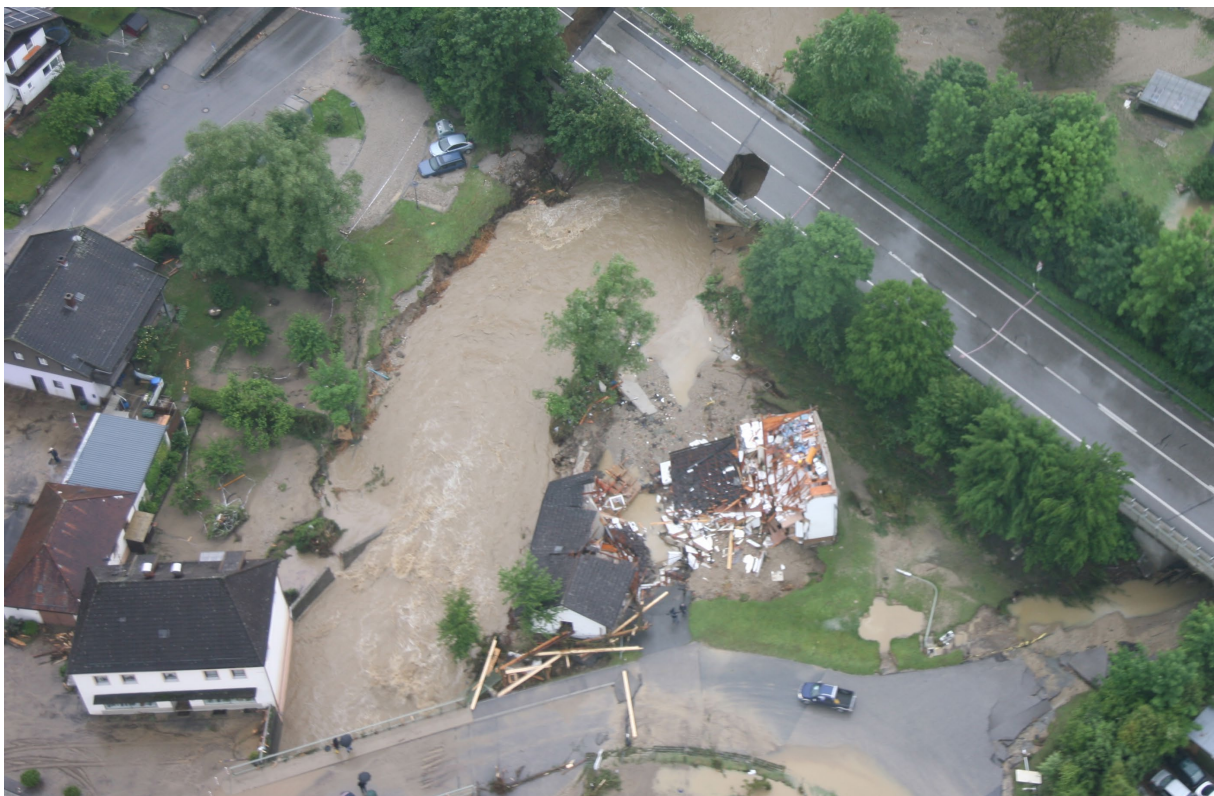
Abb. 3-17: Zerstörtes Haus in Julbach im Landkreis Rottal-Inn

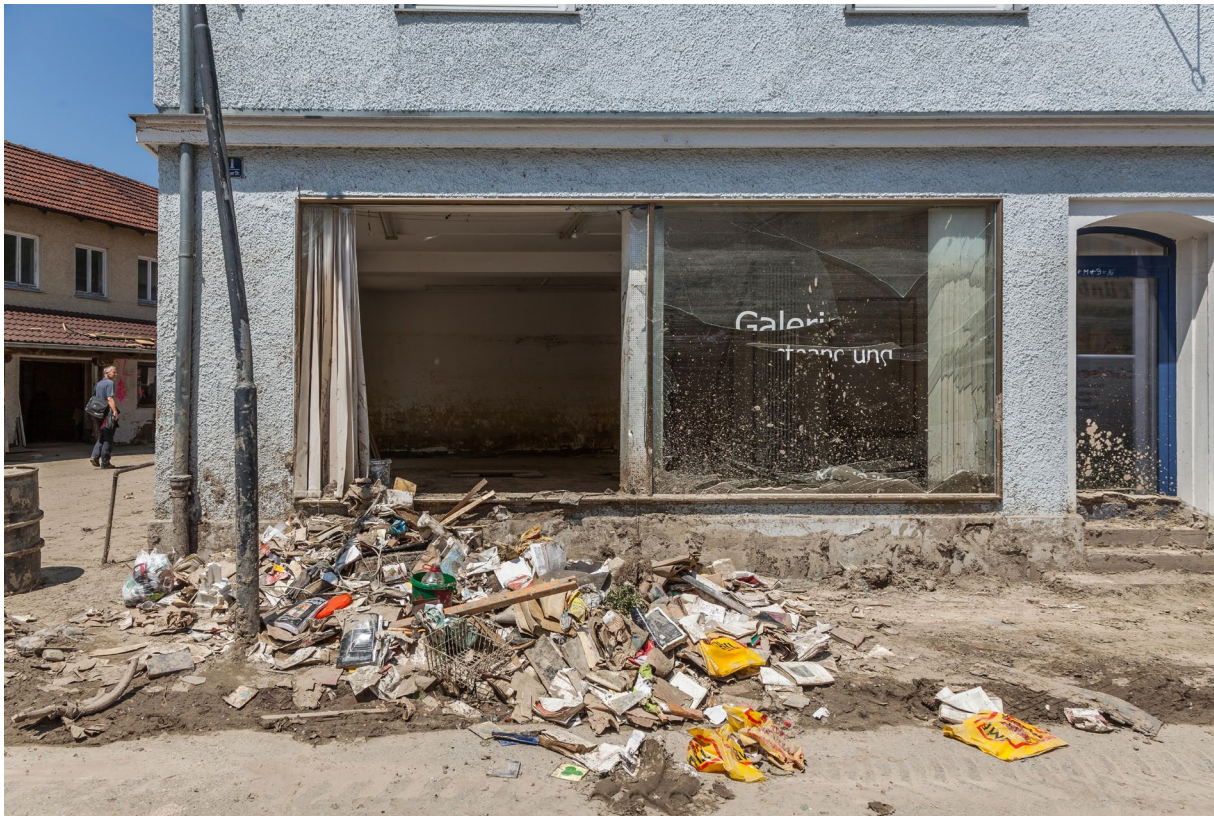
Abb. 3-18: Schäden an einem Ladengeschäft in Simbach am Inn

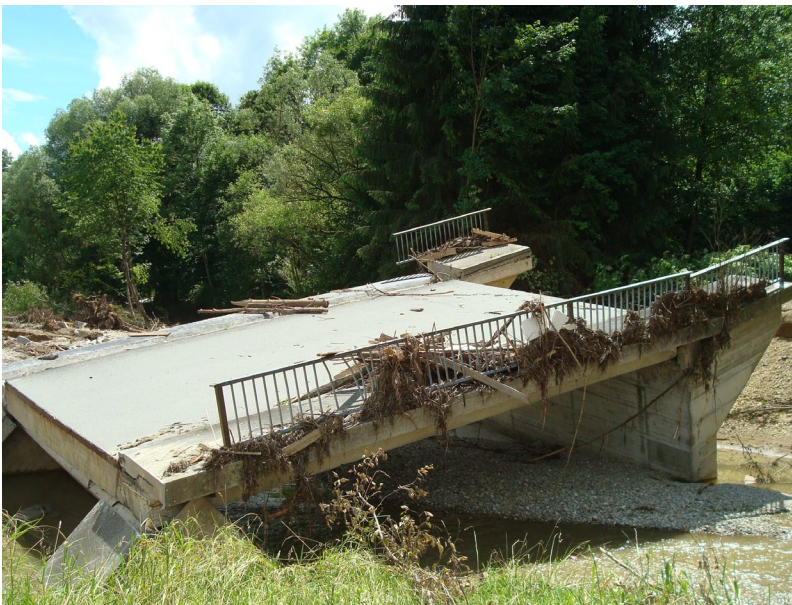
Abb. 3-22: Völlig zerstörtes Brückenbauwerk am Tanner Bach, Landkreis Rottal-Inn

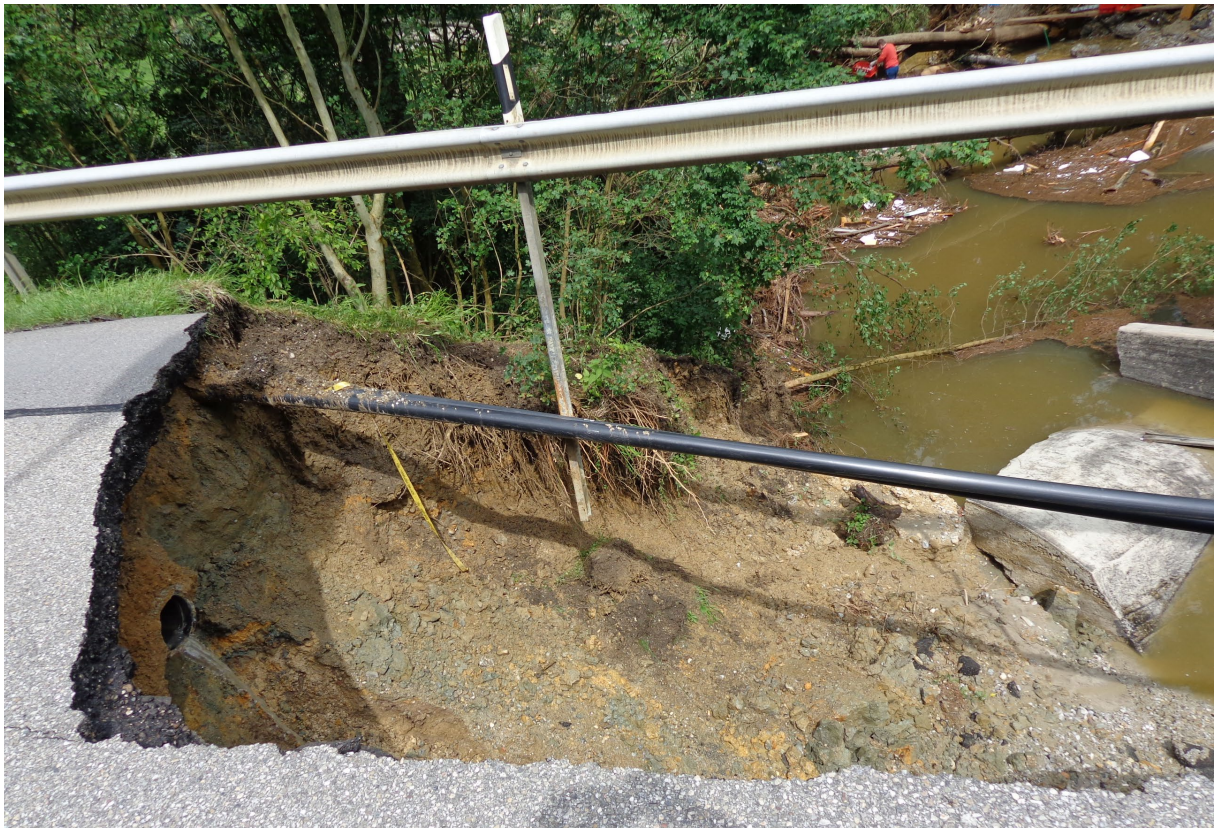
Abb. 3-25: Abgerissene Abwasserhauptleitung vor der Kläranlage, Gemeinde Wittibreit im Landkreis Rottal-Inn

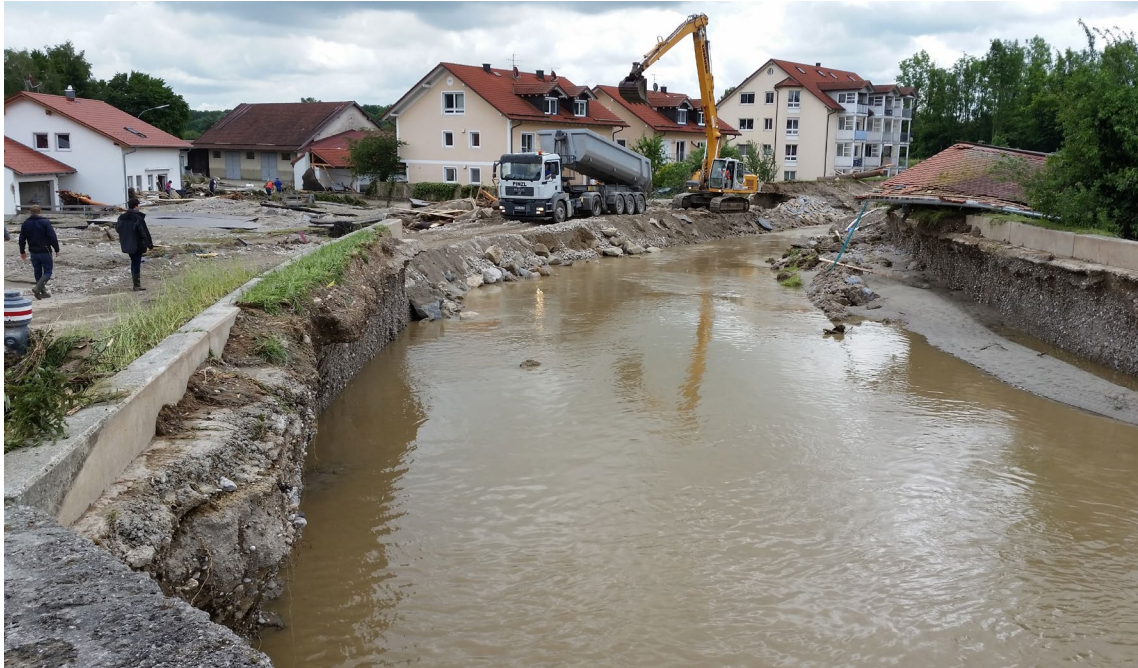
Abb. 3-26: Schäden an den Hochwasserschutzanlagen in Simbach am Inn

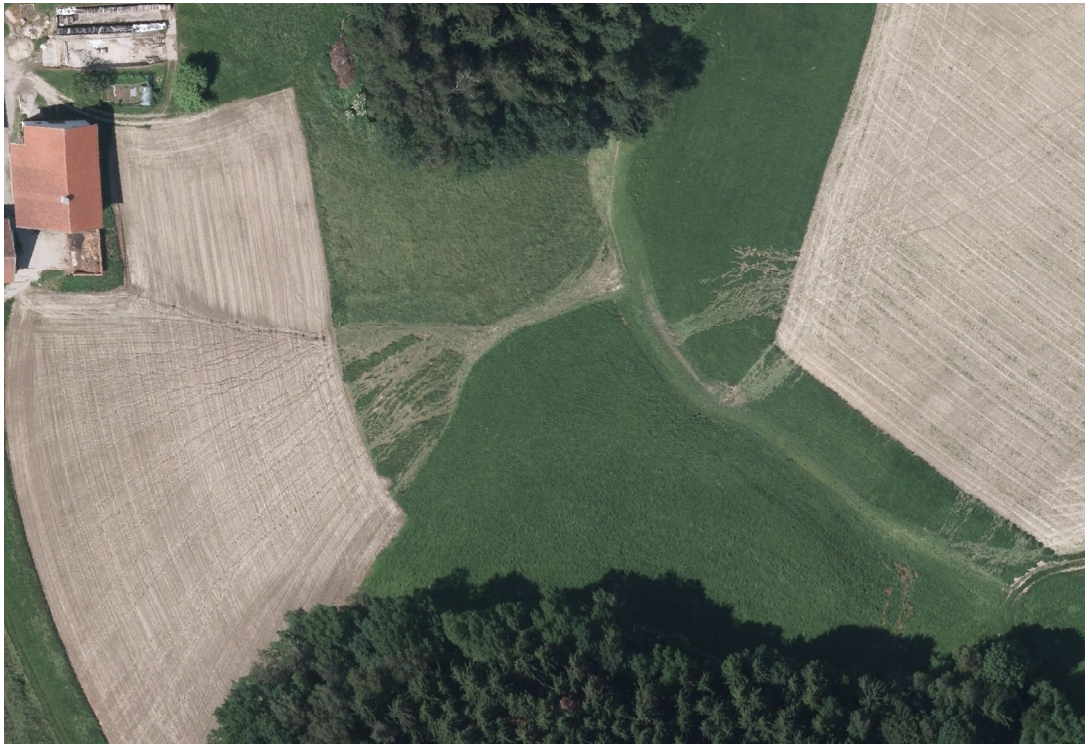
Abb. 3-28: Erosion auf Ackerflächen bei Simbach am Inn (Aerial data © European Commission provided by CGR SpA under Copernicus EC).

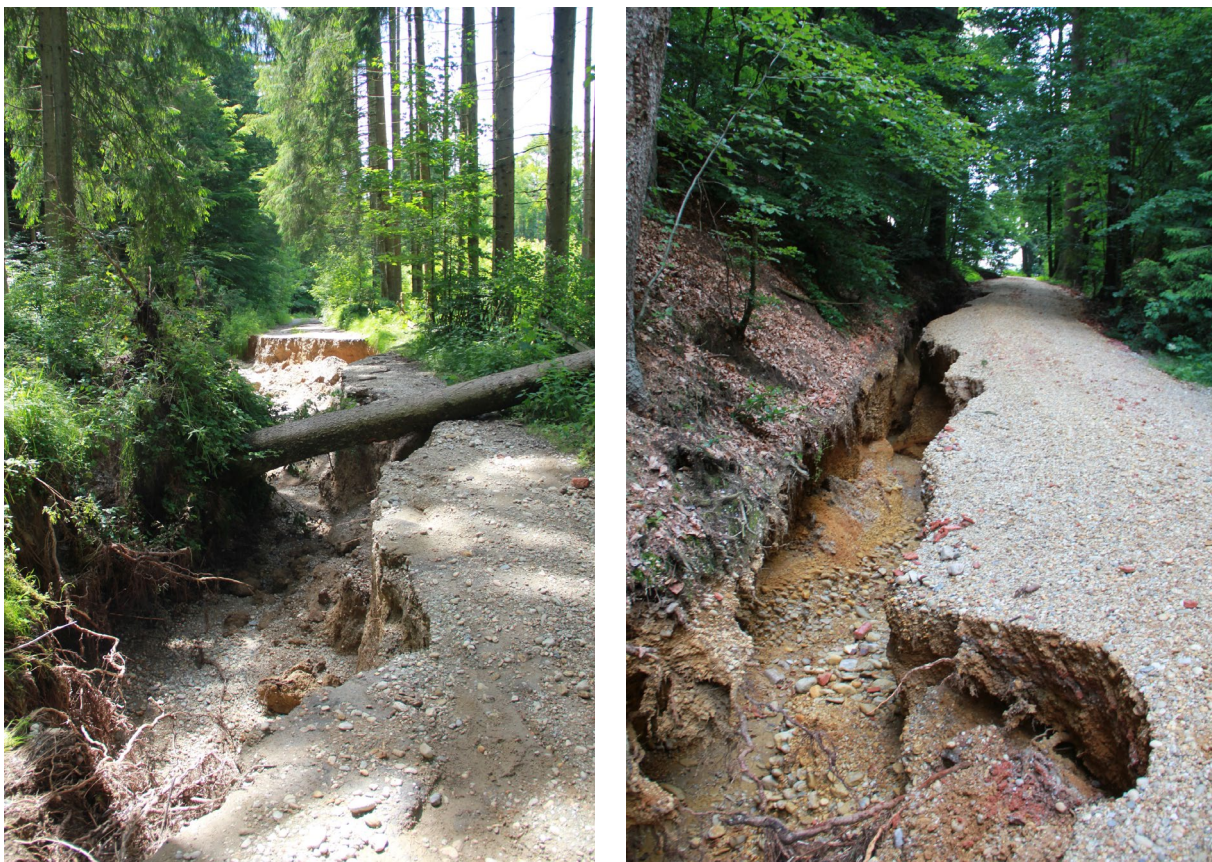
Abb. 3-29: Zerstörte Forst- und Wanderwege bei Oberjulbach (Gemeinde Julbach, links) und Straß (Gemeinde Simbach am Inn, rechts) durch wild abfließendes Wasser

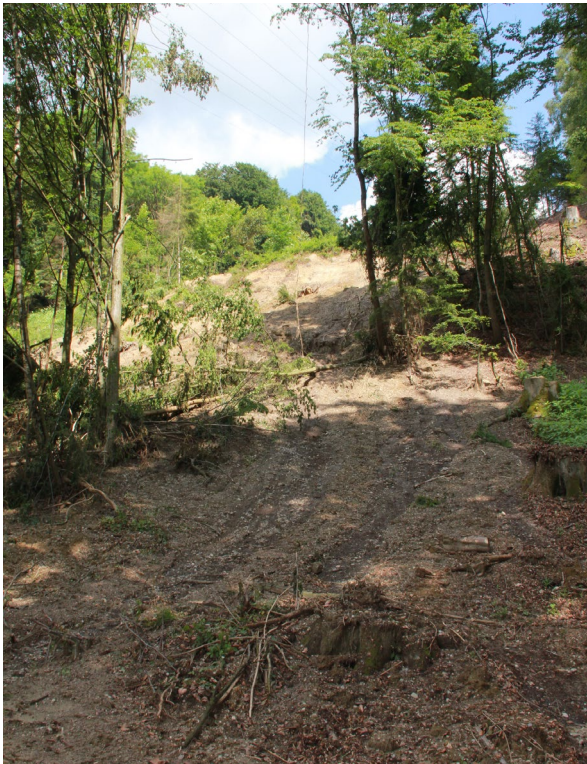
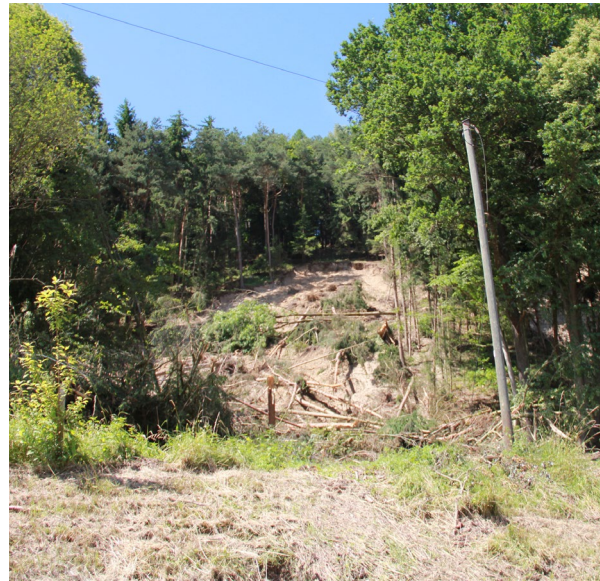
Abb. 3-30: Hangrutschungen an der Innleite bei Mooseck (Gemeinde Simbach am Inn, links) und Stadleck (Gemeinde Kirchdorf am Inn, rechts)

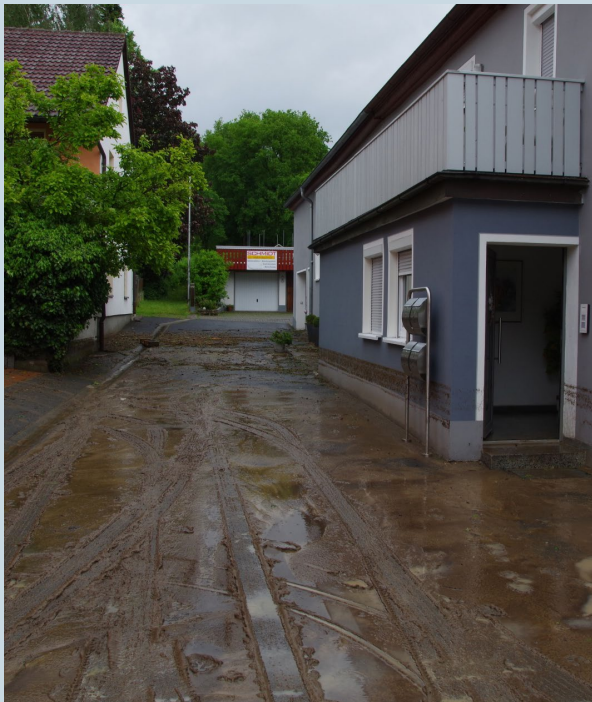
Abb. 4-4: Schäden an Wohngebäuden in Oberzenn, Wasserstand circa 80 Zentimeter

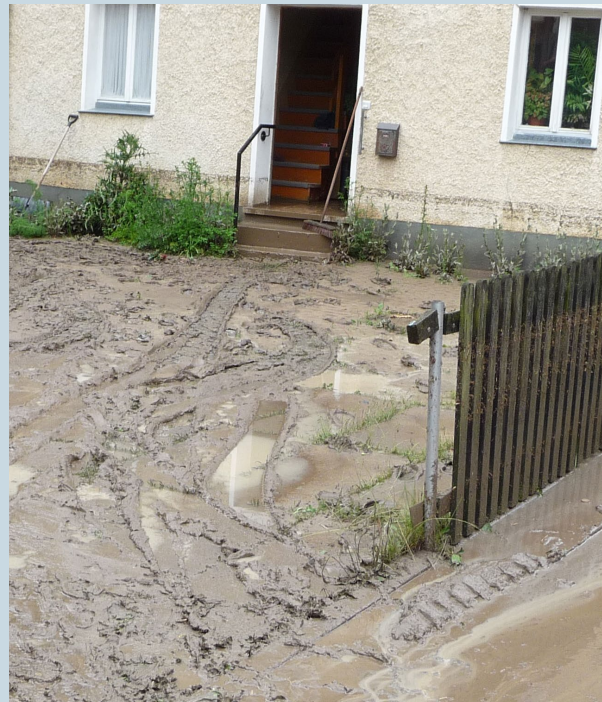
Abb. 4-5: Schlammablagerungen in Oberzenn

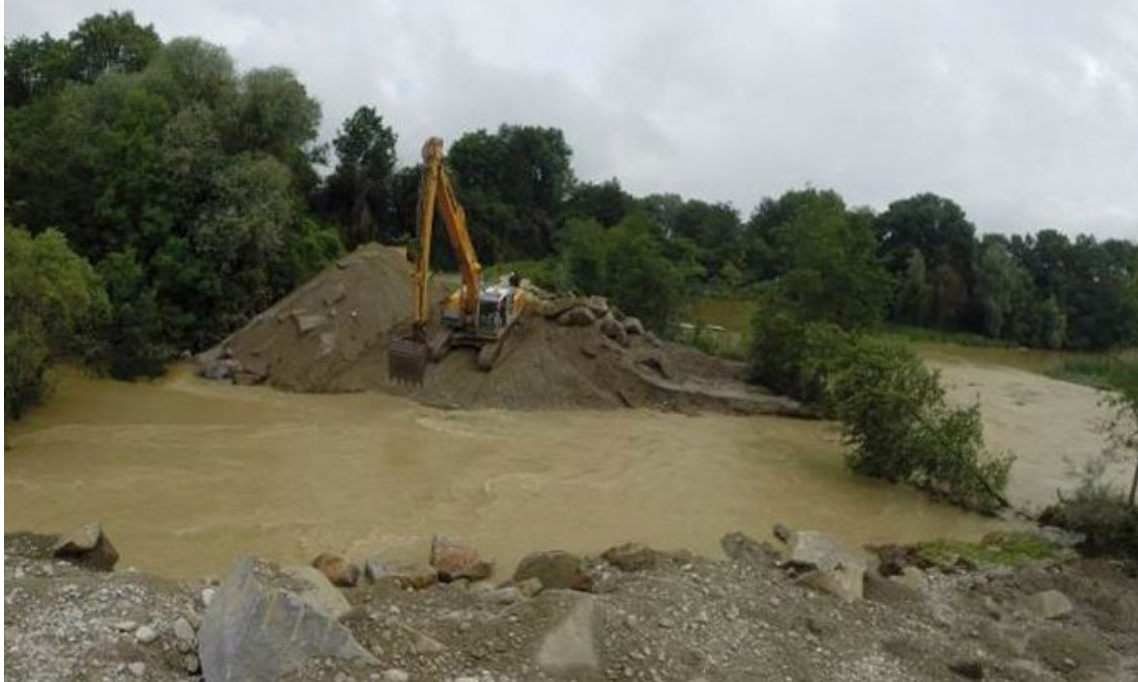
Abb. 4-12: Polderentleerung durch Dammbresche zum Inn

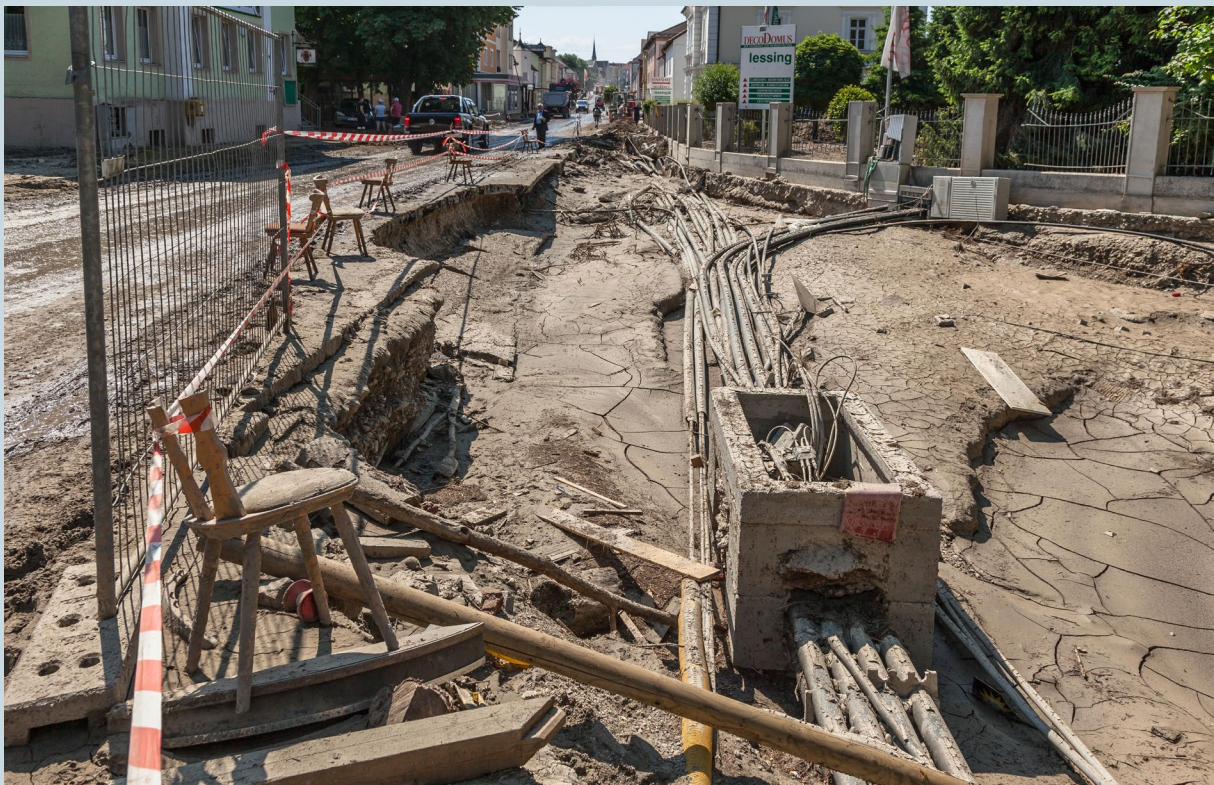
Abb. 4-18: Die Innstraße ist nach dem Ereignis großteils nicht mehr befahrbar. Versorgungsleitungen liegen frei.

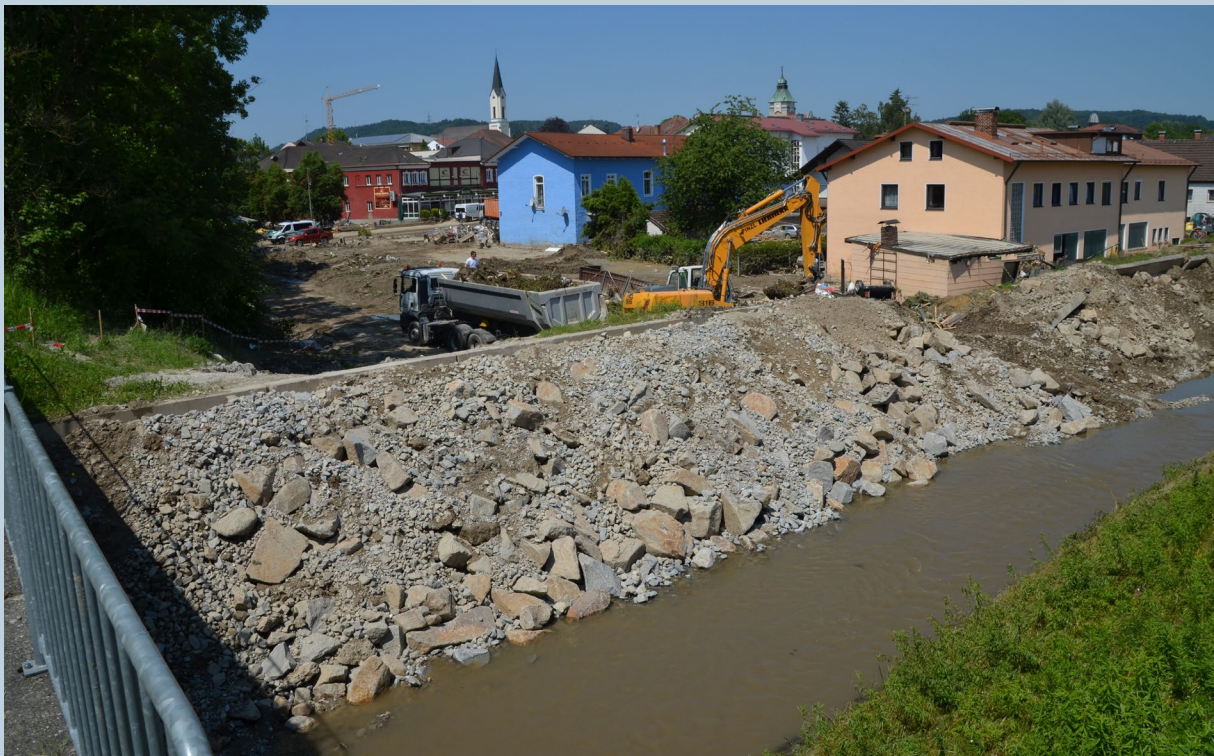
Abb. 4-21: Der beim Ereignis überströmte orografisch rechte (westliche) Deich am 7. Juni 2016 (Blick gegen Fließrichtung)

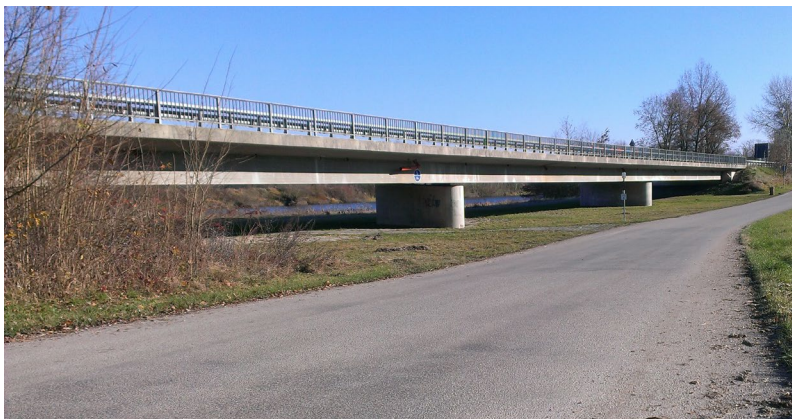
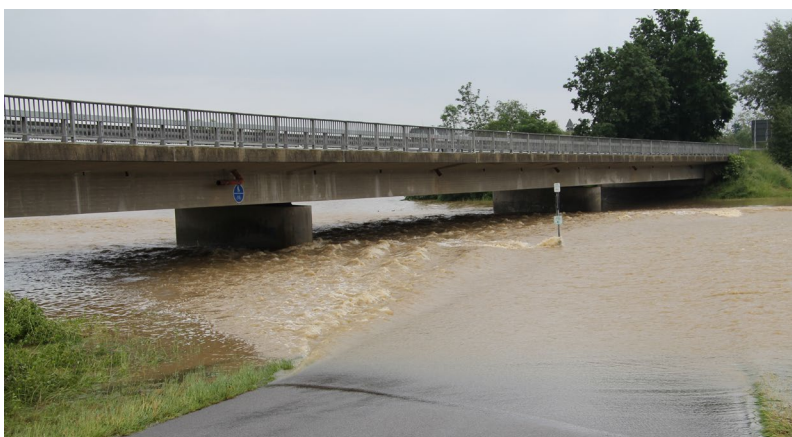
Abb. 5-3: Flutmulde unter der Brücke der B388 – ohne Wasser (oben) und gefüllt beim Ereignis 2016 (unten), Markt Ruhstorf, Landkreis Passau

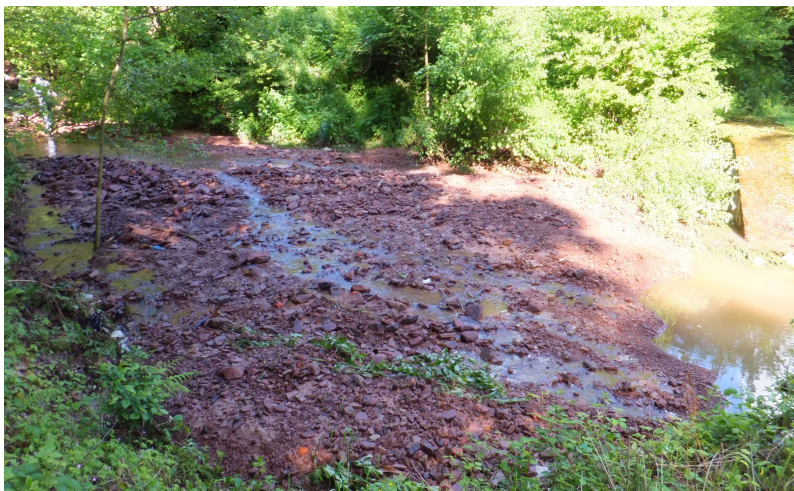
Abb. 5-4: Vollgefüllte Geschieberückhaltesperre nach dem Ereignis am 29. und 30. Mai 2016 am Wildbach, Gemeinde Eichenbühl, Landkreis Miltenberg

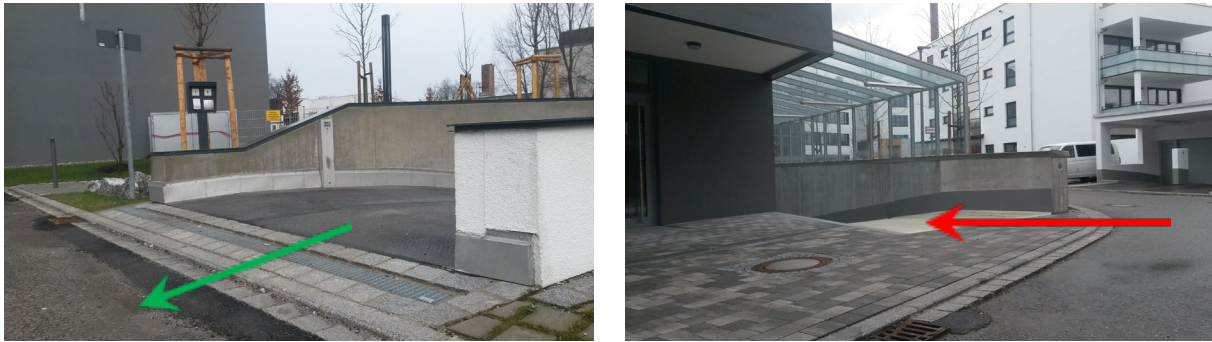
Abb. 6-4: Mit einfachen Mitteln lassen sich im Rahmen der Bauvorsorge Risiken wirkungsvoll reduzieren. Beispielsweise kann bei Tiefgarageneinfahrten mit einer Schwelle weitgehend verhindert werden, dass Oberflächenwasser von der Straße aus eindringen kann (links). Im anderen Fall besteht die Gefahr, dass schon bei geringen Wasserständen auf der Straße Wasser in die Tiefgarage läuft (rechts).

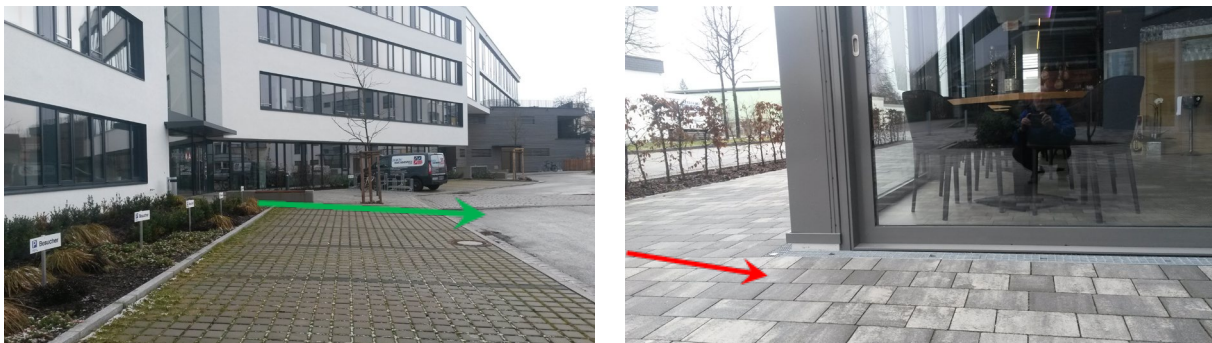
Abb. 6-5: Das umliegende Gelände sollte so gestaltet werden, dass Niederschlagswasser vom Gebäude wegfließen kann (links). Ein Gebäude, dessen Erdgeschoss unter dem Straßenniveau liegt, ist bei Starkregen besonders gefährdet.

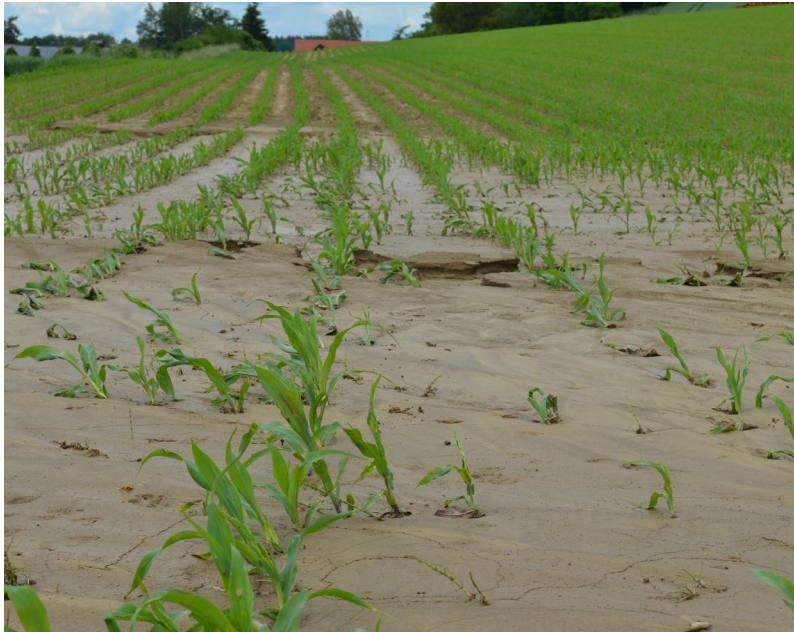
Abb. 6-6: Abgeschwemmter Boden von einem Maisfeld nach sehr starkem Regen (Anfang Juni 2016) bei Bewirtschaftung hangabwärts
