Hochwassergefahrenkarte Donau

Darstellung der Wassertiefen für HQ<sub>10</sub> und HQ<sub>100</sub>

Risikogewässer: Donau  
Blattschnitt: 1\_DONAU0\_K22  
Wasserwirtschaftsamt: Regensburg  
Landkreis / kreisfreie Stadt: Regensburg; Regensburg (Stadt)  
Gemeinde: Bach a.d. Donau; Barbing; Donaustauf; Regensburg; Tegernheim

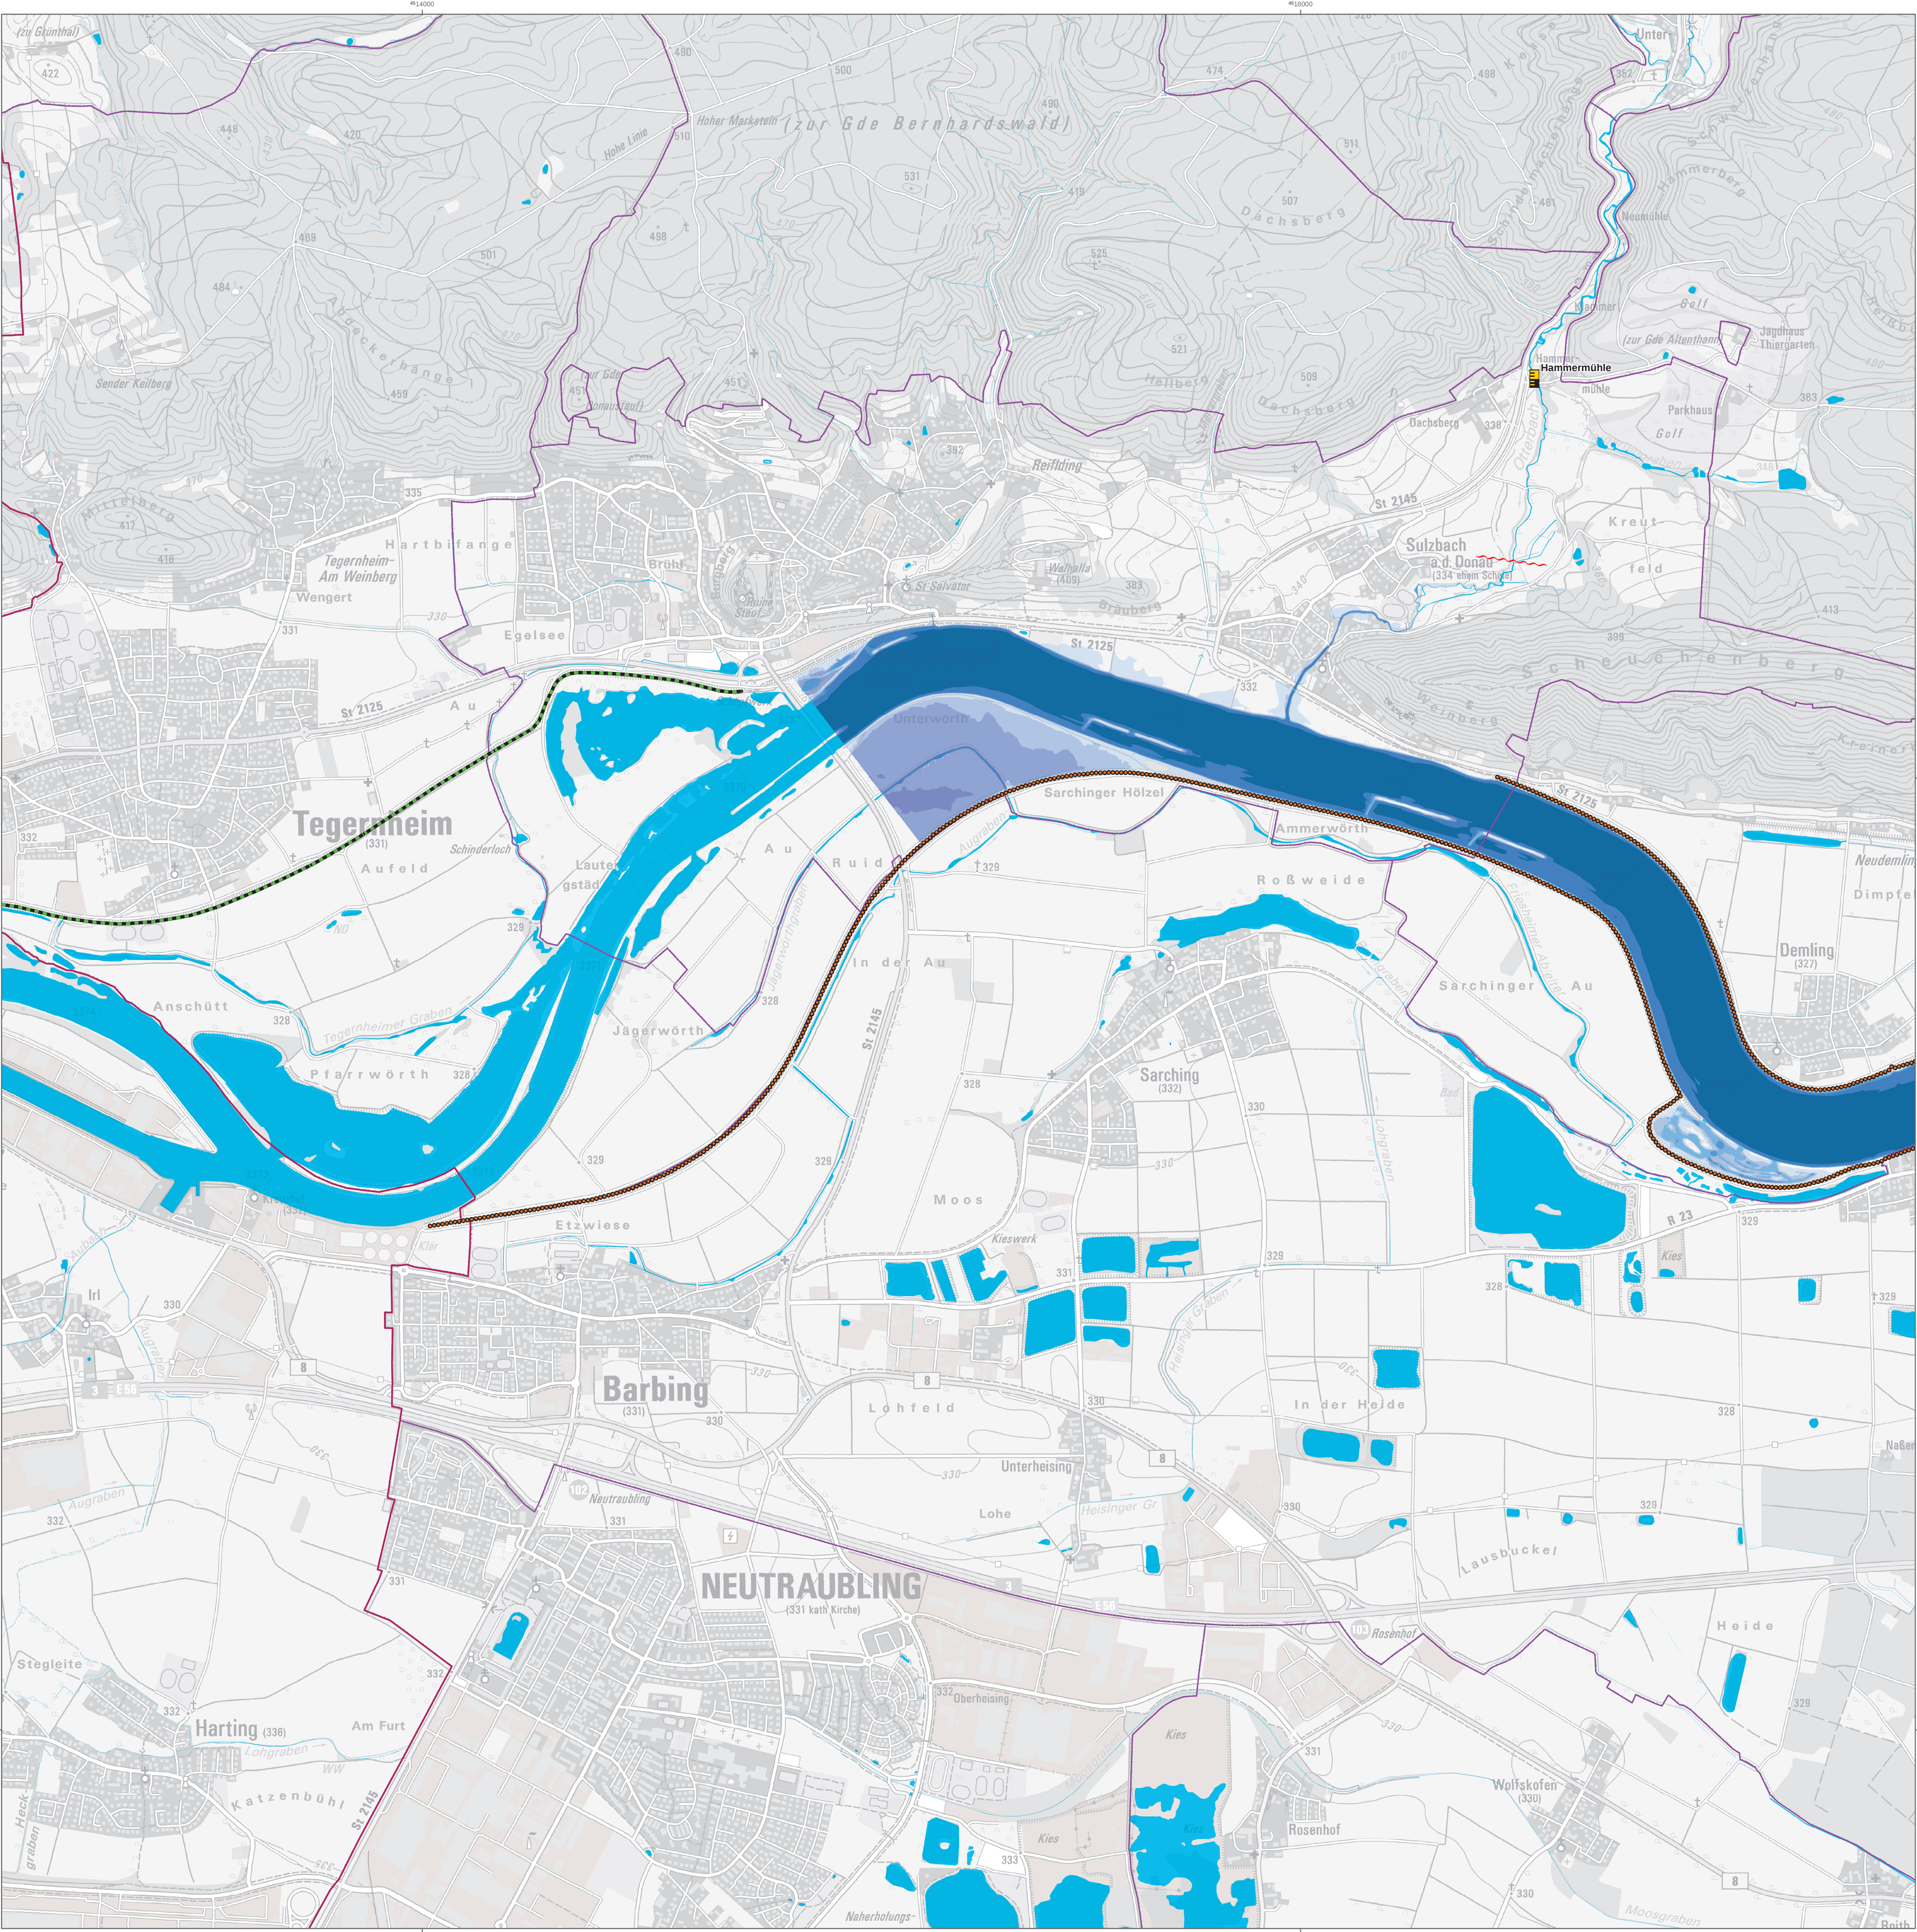
Hinweis:  
Diese Karte stellt nur Wassertiefen dar, die von dem u.g. Risikogewässer ausgehen. Weitere Wassergefahren, die von Starkregen, hohen Grundwasserständen oder anderen Gewässern ausgehen, sind nicht dargestellt.  
Diese Karte wurde zum genannten Berichtstand erstellt. Zwischenzeitlich können für dieses Gewässer ggf. aktualisierte Ergebnisse vorliegen. Die jeweils aktuellsten Ergebnisse sowie Detailinformationen zur Betroffenheit einzelner Grundstücke entnehmen Sie bitte dem Online-Kartendienst [www.lfu.bayern.de](http://www.lfu.bayern.de).
