Erkundung und Untersuchung von Regensburger Grünsandstein

Bearbeiter:
Dr. K. Poschlod, V. Sutterer, S. Wamsler, E. Woznik

74 Seiten, 49 Abbildungen, 12 Tabellen, Augsburg 2017

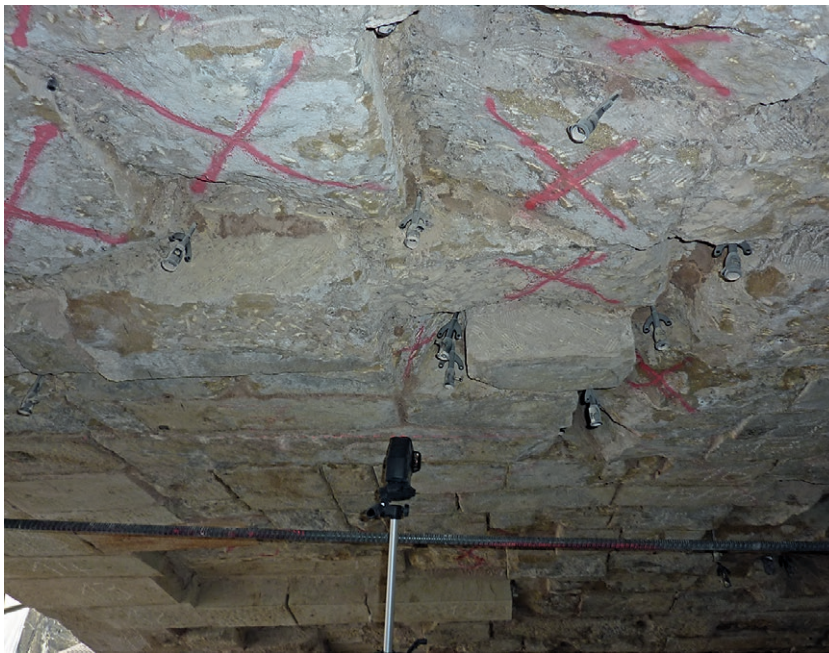
Abb. 2:
Unterer Teil eines Bogens der
Steinernen Brücke. Die auszu-
tauschenden Blöcke sind mit
roten Kreuzen markiert.

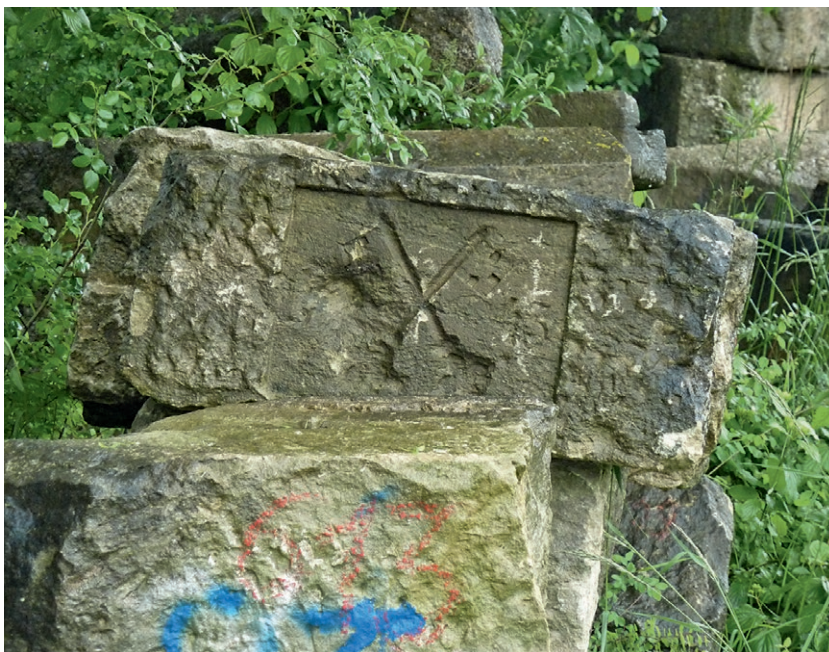
Abb. 3:
Lagernde Blöcke von Regens-
burger Grünsandstein am Bau-
hof Regensburg.

Im Bauhof Nord der Stadt Regensburg lagern Sandsteinblöcke, die beim Abbruch von Bauwerken (z. B. ehemalige Eisenbahnbrücke Schwabelweis) in Regensburg und Umgebung anfielen. Ob die Blöcke noch als Baumaterial geeignet sind und in der Steinernen Brücke verbaut werden können, wurde durch Messungen der Gesteinsqualität ermittelt.

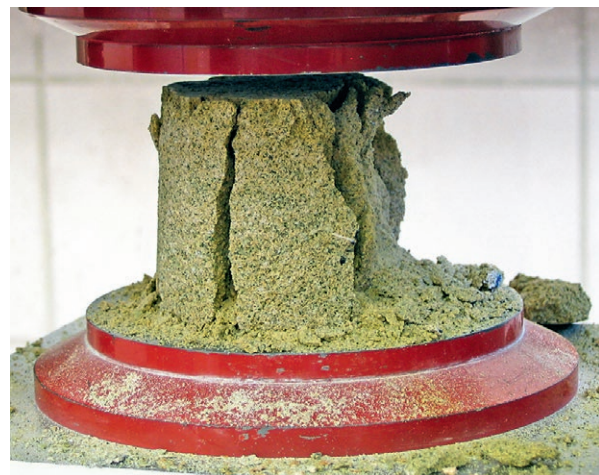
Abb. 6: Prüfzylinder nach Bruch.

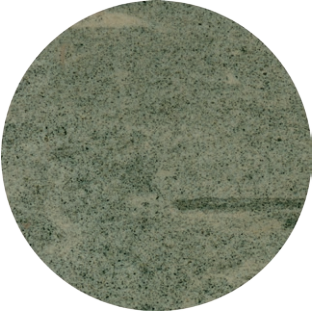
B2	Feinsandstein, kalkig-mergelig; grüngrau-olivgrün bis beige-grau; schlieriges Gefüge aufgrund meist langgestreckter, heller, länglicher, vorwiegend schichtparallel orientierter und glaukonitfreier Mergeleinlagerungen im mm- bis unteren cm-Bereich; diese ungleichmäßig verteilt, teilweise gehäuft auftretend; Mergeleinlagerungen partienweise und regional abhängig fast völlig fehlend (GBo 06, 09, Obere Bank Stbr. Ihrlerstein) Fossilien makroskopisch vereinzelt erkennbar; Glaukonitgehalt gegenüber Typ B1 deutlich erhöht; Schichtung diffus erkennbar, selten parallel; farblich unterschiedliche Partien diffus zueinander abgegrenzt. Mit B3 im Kleinbereich teilweise wechsellagernd.

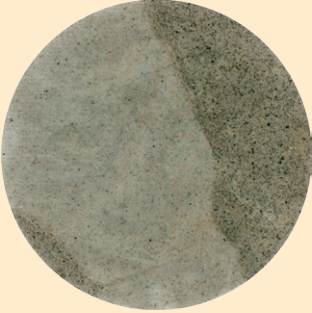
B3	Feinsandstein, kalkig-mergelig; knolliges Gefüge: helle rundliche, buchtige, konkav-konvexe, meist scharf abgegrenzte, hellgraue, fast glaukonitfreie Knollen (Größe bis mehrere cm) in feinkörniger, grundsätzlich deutlich glaukonitreicherer, grüngrau-olivgrüner Matrix, Glaukonitgehalt kann stark variieren; Knollen teilweise gehäuft auftretend; Fossilien makroskopisch vereinzelt erkennbar; Glaukonitgehalt insgesamt ähnlich Typ B2; Schichtung kaum erkennbar, oft nur durch B2-ähnliche Partien angedeutet. Mit B2 im Kleinbereich teilweise wechsellagernd.

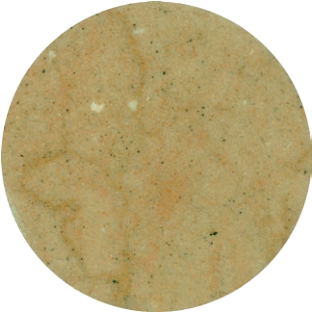
B4	Kalkstein mit geringem Sandanteil; hell-graubraun, Gefüge flaserig-wellig; kennzeichnend sind eisenoxidische dünne Lagen, die helle, abgeflachte Knollen und Lagen umflasern; dicht; Glaukonite deutlich als dunkle Punkte erkennbar, diffus und meist gleichmäßig verteilt, zum Unteren Grünsandstein hin zunehmend bis ca. 5 % (z. B. GBo 2); Fossilien makroskopisch vereinzelt erkennbar, Größe max. 2 mm; Schichtung durch Flaserung erkennbar; Abstände der flaserigen Lagen im Mittel ca. 10 bis 30 mm

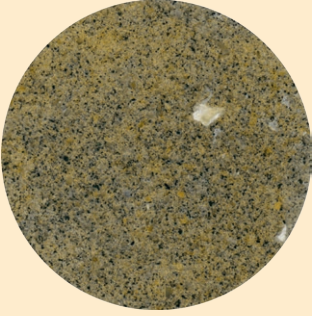
C1	Mittelsandstein, vorwiegend dolomitisch gebunden; teilweise stark porös, hellgrau bis beige-grau, z. T. grünlich; hart bis sehr hart; mittelkörnig; Gefüge massig, horizontale Schichtung nicht erkennbar, aufgrund der Trennflächen nur zu vermuten; Dunkelgrüne Glaukonitkörner diffus verteilt; Glaukonitgehalt im Vergleich zu C2 insgesamt meist deutlich geringer; Fossilien makroskopisch nicht erkennbar; oft deutliche Durchdringung von C1 und C2 im cm-Bereich

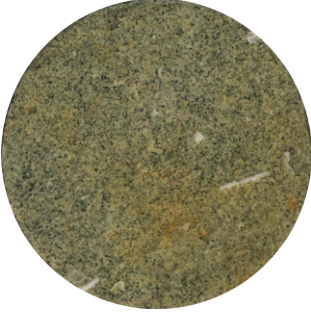
C2	Mittelsandstein, vorwiegend calcitisch gebunden, teilweise vermutlich dolomitisch; graugrün bis glaukonitgrün; mittelhart bis hart; mittel- bis grobkörnig; Gefüge massig, horizontale Schichtung nicht erkennbar; Glaukonitgehalt insgesamt hoch; Glaukonitkörner 1/2 bis 1 mm Fossilien z. T. zahlreich: v.a. weiße, dünnschalige, 2 - 3 cm lange, schwach gebogene Schalenreste

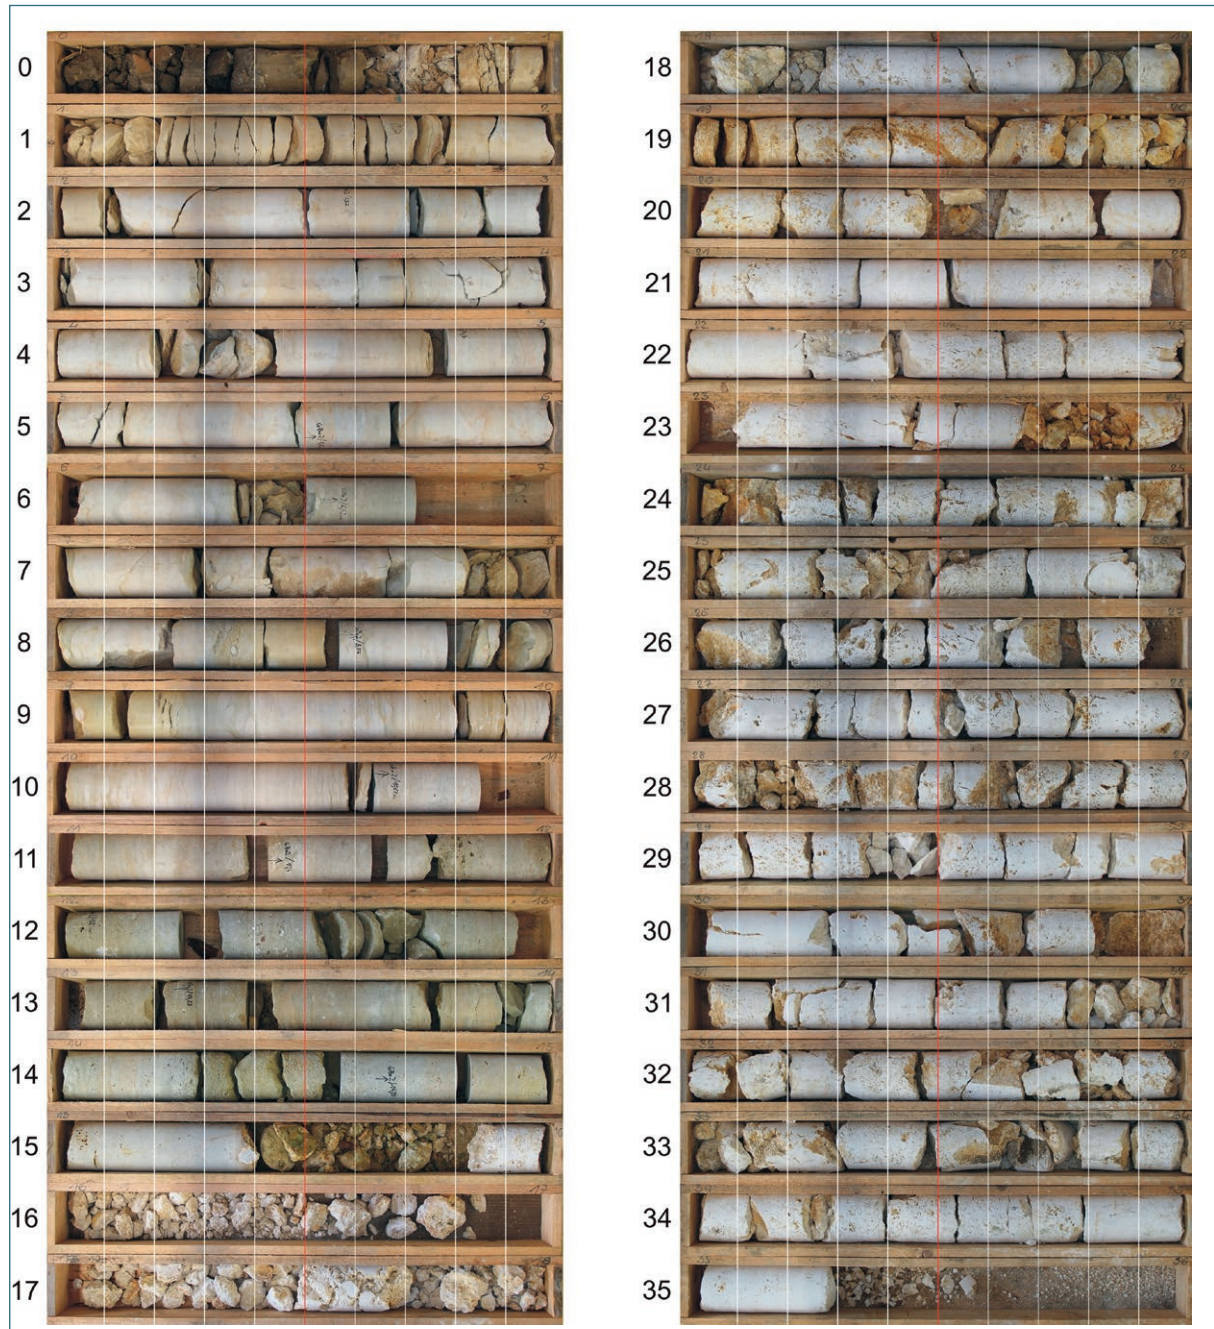
Abb. 13: Bohrung GBo 2 Haugenried von 1994.

Die Bohrung **GBo 2** bei Haugenried hat eine Ansatzhöhe von 502 m NN. Die ersten 0,6 m werden durch quartären Schluff überdeckt. Darauf folgt Schluff der Eibrunn-Formation. Im Anschluss finden sich 9,2 m von karbonatisch beige-lich-grauem Feinsandstein der Bad-Abbach-Subformation (Oberer Regensburger Grünsandstein) und 4,9 m karbonatisch graugrüner Mittelsandstein der Saal-Subformation (Unterer Regensburger Grünsandstein). Von Bohrmeter 15,8 m bis Endteufe von 35,3 m ist ein gelblich grauer Kalkstein aus dem Weißjura vorhanden.

Im Oberen Regensburger Grünsandstein finden sich 2,4 m des Typs B2 und 0,9 m des Typs B4. Im Unteren Regensburger Grünsandstein sind 2,5 m des Typs C1 und 2,3 m des Typs C2 vorhanden. Damit liegt der Gesamtanteil an verwertbarem Regensburger Grünsandstein bei **ca. 8,0 m**.

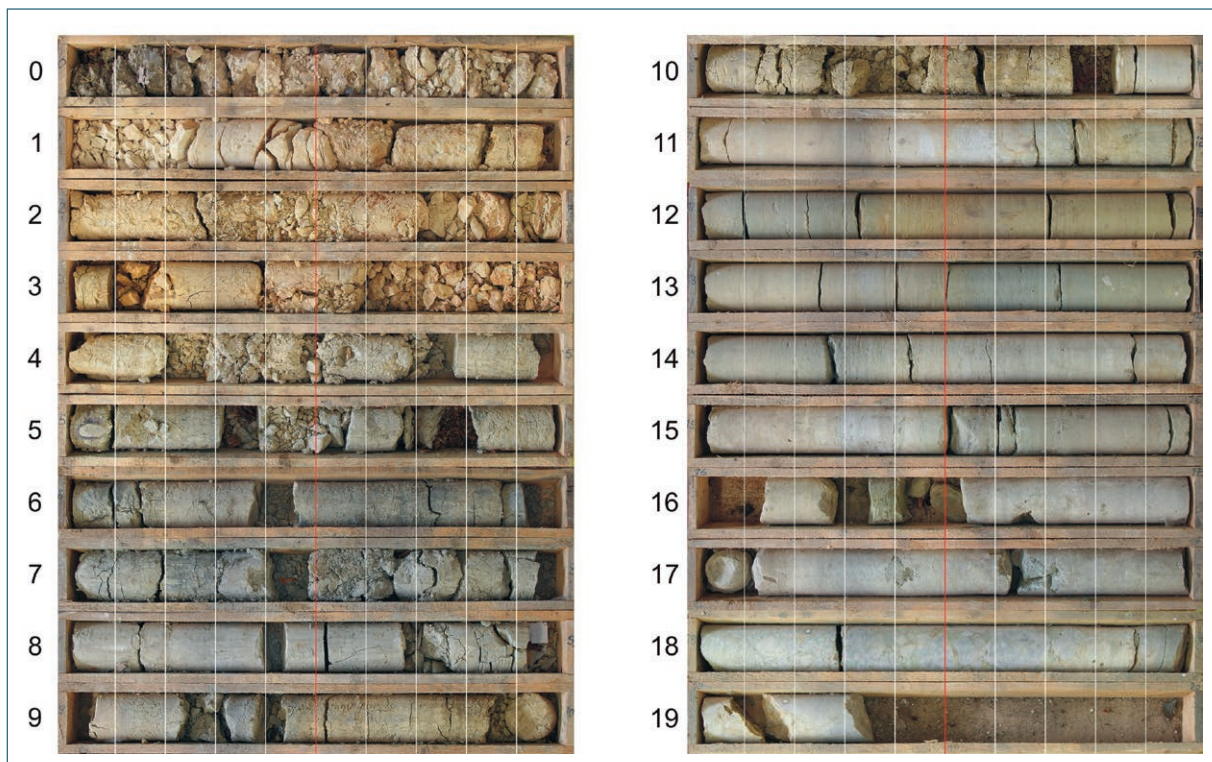
Abb. 16: Bohrkern GBo 6 Käfersdorf von 1995.

Die oberen 4,6 m der Erkundungsbohrung **GBo 6** bei Käfersdorf beinhalten schwarzbraunen bis gelb-braunen, schwach feinsandigen Schluff, mit kleinen Bröckchen aus typischen Amberger Tripeln der Reinhausen Subformation. Darunter findet sich aschgrauer, karbonatfreier Schluffstein bis Tonstein bis Bohrmeter 4,6 m, gefolgt von einer gelbbraunen stark karbonatischen Tonsteinlage bis 10,8 m. Dort beginnt der graugrüne glaukonitreiche Kalksandstein des Typs B2, der bis 16,2 m reicht. Nach 0,3 m Kernverlust beginnt der Kalksandstein vom Typ C1. Von 19,1 m bis Endteufe bei 19,3 m treten Weißjura-Karbonate mit einer karbonatisch und glaukonitreichen Matrix (Transgressionskonglomerat der Regensburg-Formation) in Erscheinung. Die Gesamtmächtigkeit an verwertbarem Material des Regensburger Grünsandsteins beträgt **7,0 m**. Die Ansatzhöhe der Bohrung GBo 6 lag bei 476 m NN.

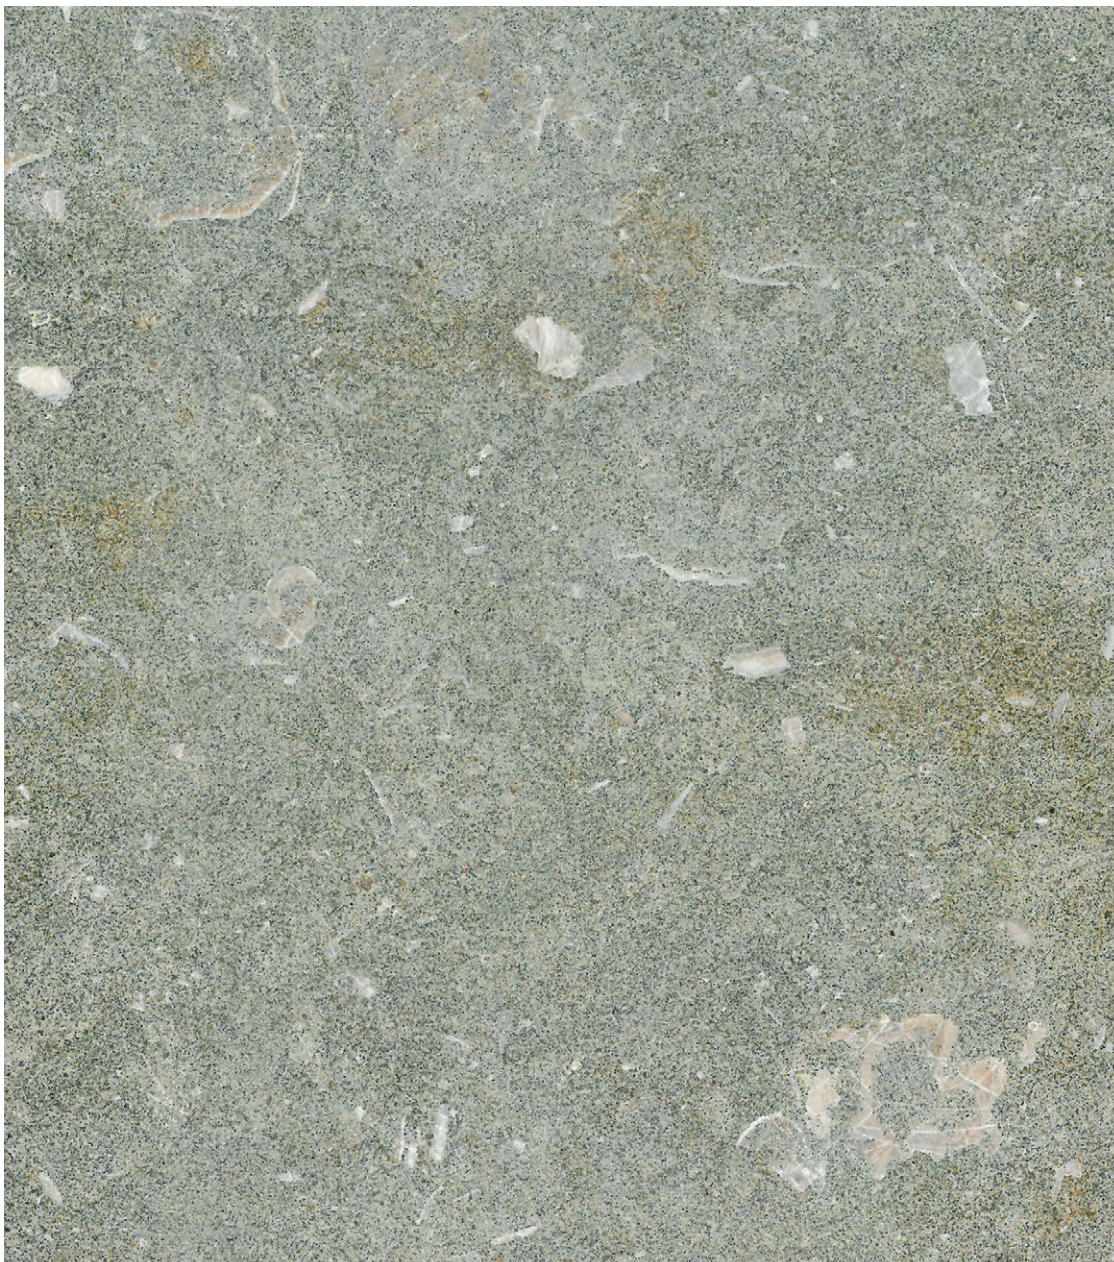
Abb. 25: Musterplatte aus Regensburger Grünsandstein von Ihrlenstein (DBU Projekt P406).

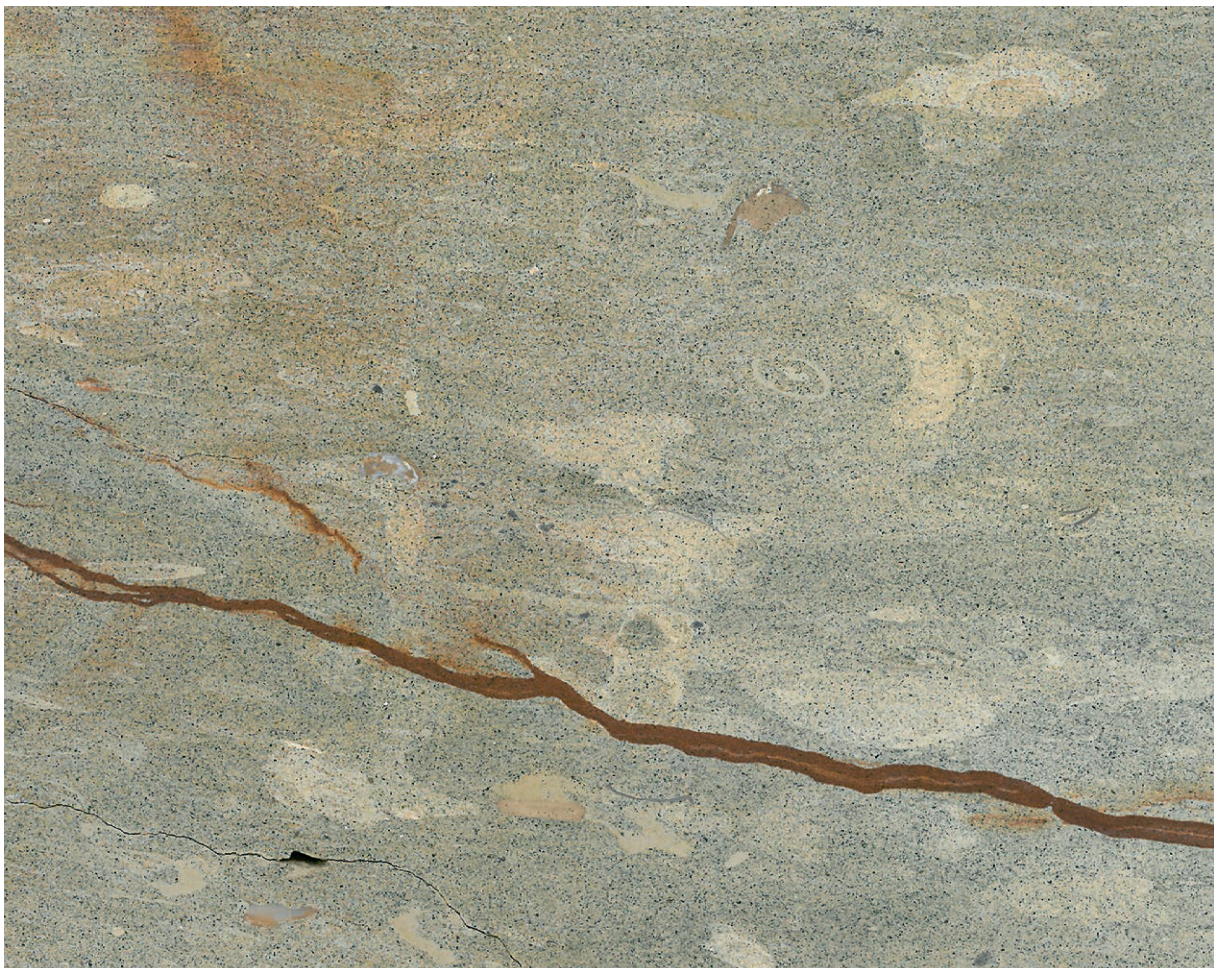
Abb. 28: Musterplatte aus Regensburger Grünsandstein von Pettendorf (DBU Projekt P329-2).

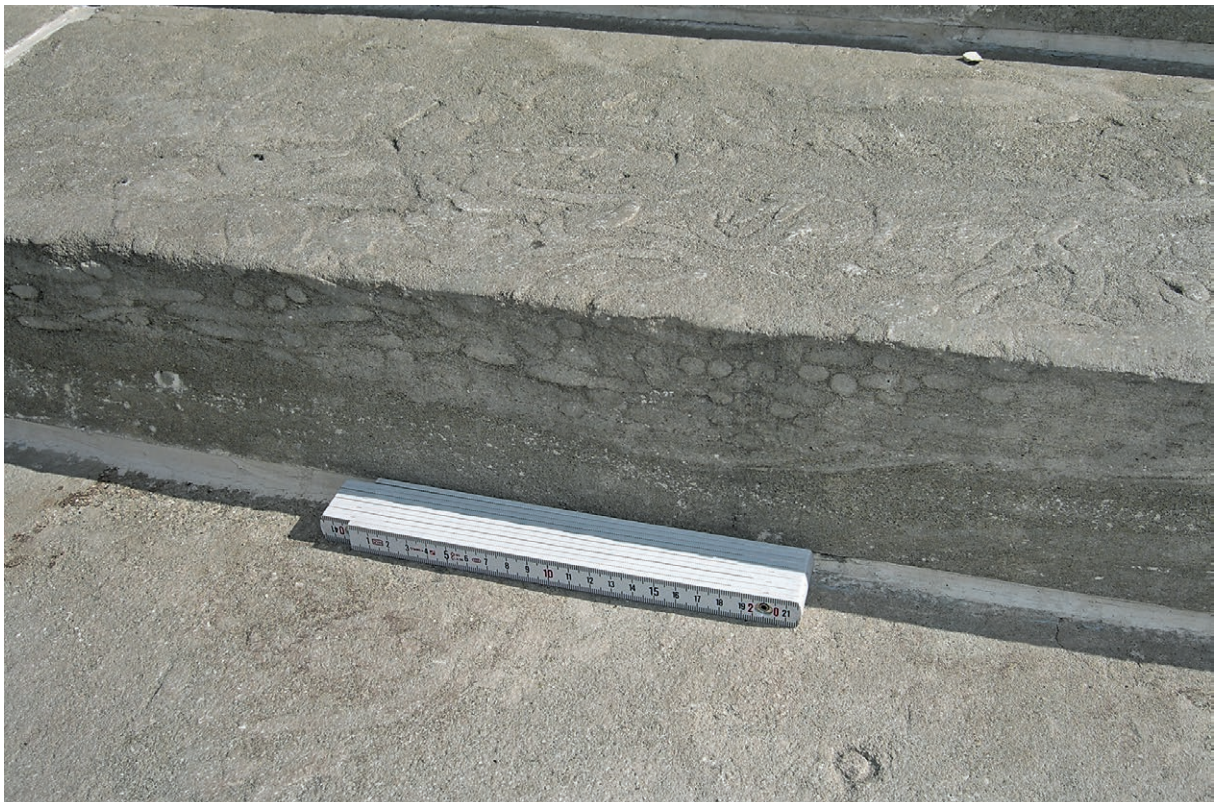
Abb. 30: Treppenstufe zur Kelheimer Befreiungshalle aus Grünsandstein mit Wurm Spuren im Längs- und Querschnitt.

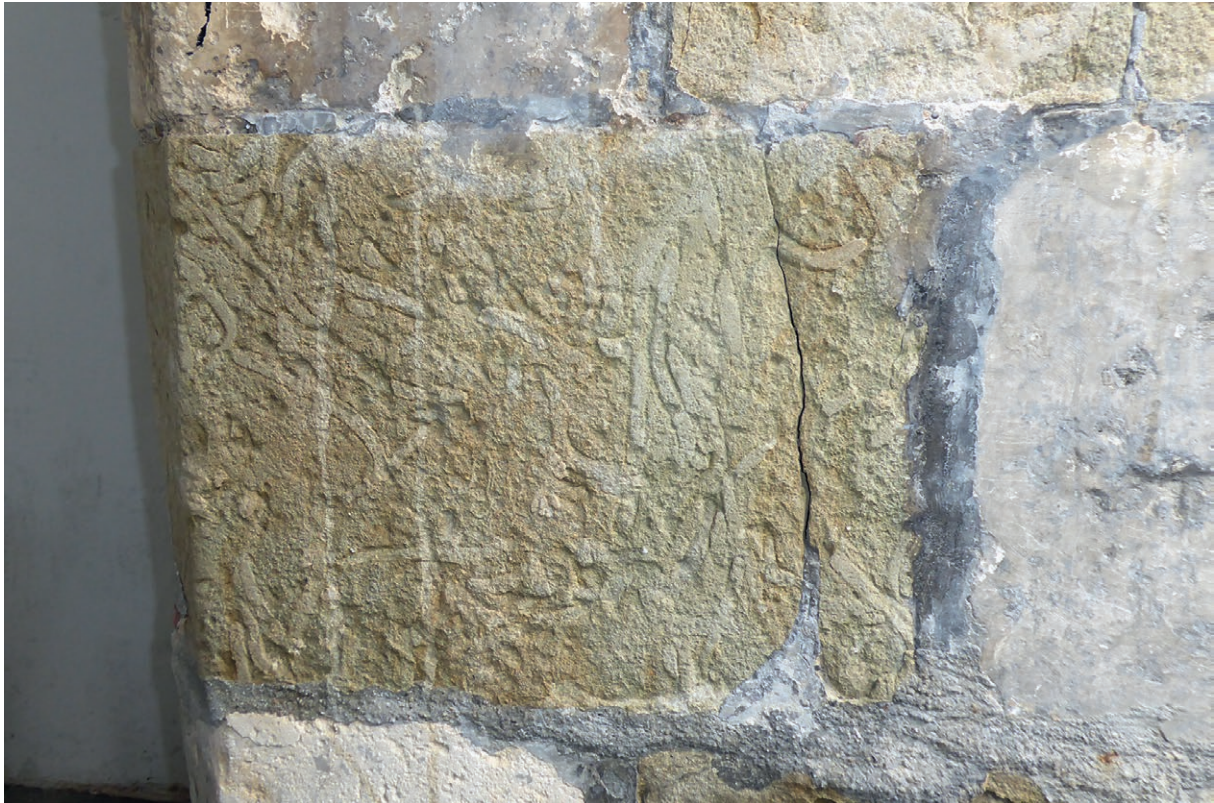
Abb. 31: Mauerstein mit Wurm Spuren, Stadtturm in Straubing.

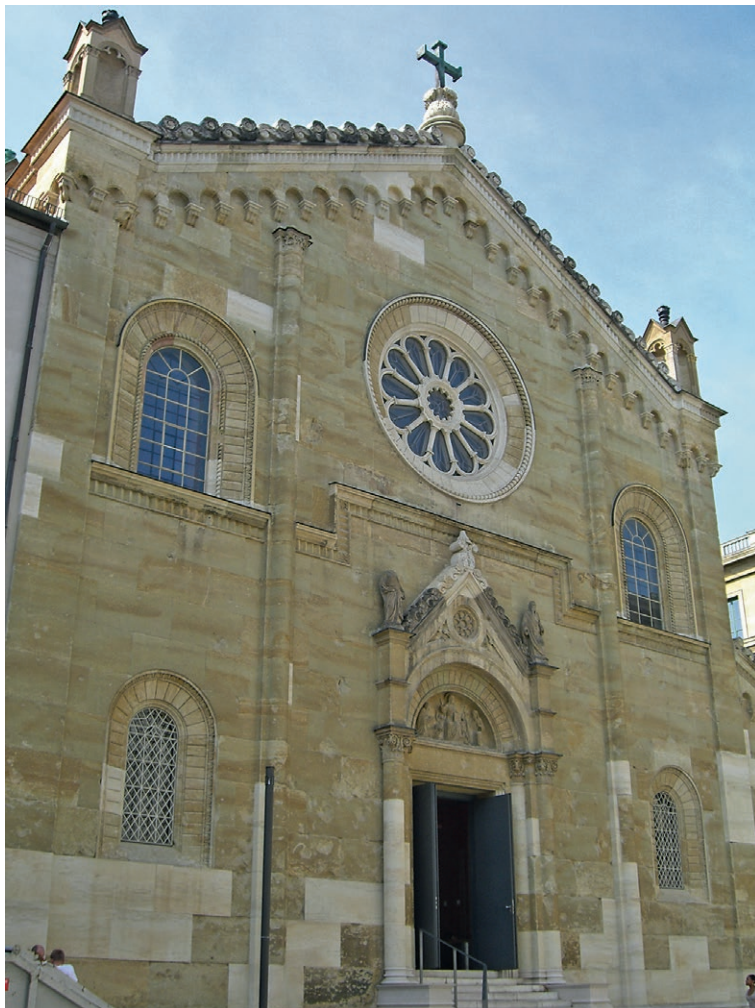
Abb. 32:
Fassade der Allerheiligen-Hofkirche in München nach dem Austausch einiger Mauersteine mit Saaler-Grünsandstein.

Es ist außerdem darauf zu achten, dass dieser „Saaler“ Gesteinstyp (ähnlich Typ B4) komplett anders patiniert wie z. B. Material aus Ihrlenstein (wie es deutlich an der Fassade der Allerheiligen-Hofkirche an der Residenz zu sehen ist).

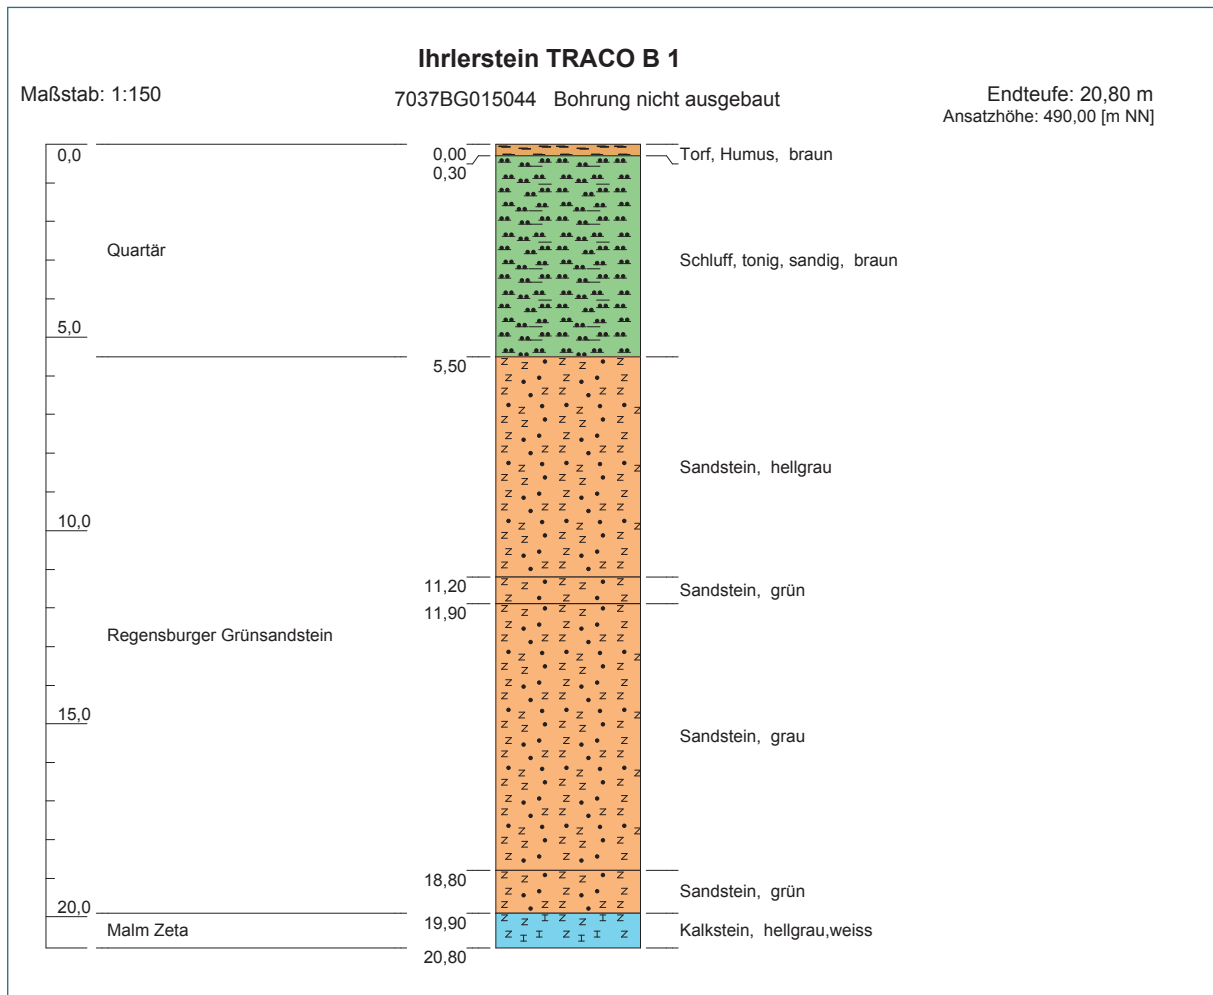
Abb. 35: Bohrprofil GBo 1c. Durchgeführt durch Fa. TRACO als B 1.
