UmweltWissen – Abfall

Asbest

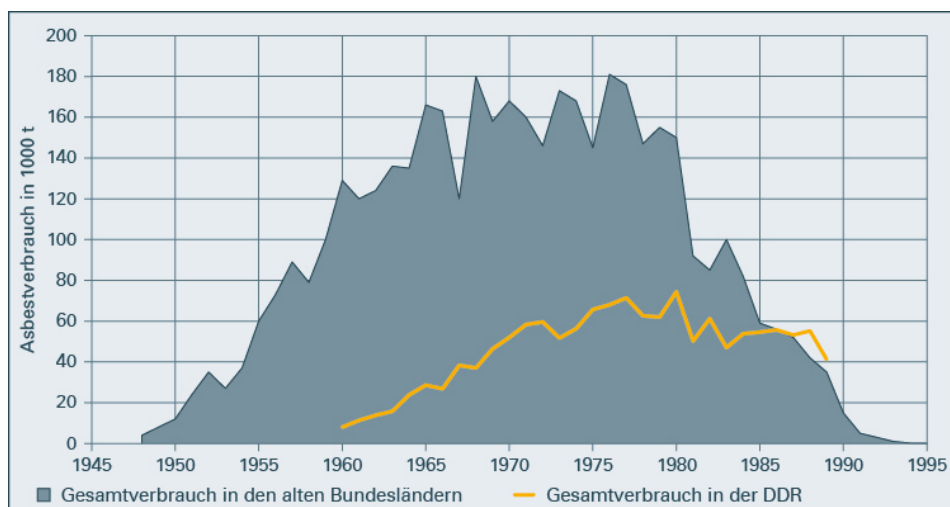
Abb. 2:
Asbestverbrauch in
Deutschland seit 1948
(Daten: Deutsche Ge-
setzliche Unfallversiche-
rung 2013)

In Deutschland stieg der Verbrauch von Asbest nach dem Krieg stark an. Vor allem in den 1970er-Jahren wurde sehr viel Rohasbest abgebaut und zum größten Teil zu Asbestzement weiterverarbeitet.

In den 1980er-Jahren begannen die gesetzlichen Beschränkungen zu greifen, so dass der Verbrauch mittlerweile auf gut 70 Tonnen pro Jahr gesunken ist (BERUFGENOSSENSCHAFT DER BAUWIRTSCHAFT 2015). Heute ist die Bearbeitung von Asbest nur beim Abbruch, bei der Sanierung und der Instandhaltung erlaubt. Verboten sind also zum Beispiel die Installation von Photovoltaik- und Solaranlagen und die Anlage von Dachbegrünungen auf Asbestdächern. Auch dürfen verwitterte Asbestzementplatten nicht mit dem Hochdruckreiniger gereinigt werden. Außerdem ist es verboten, asbesthaltige Bauteile aufzubewahren oder zu verschenken.

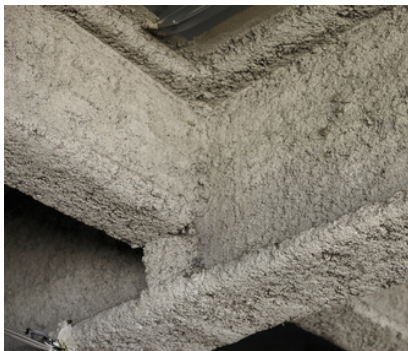
Abb. 3: Weltweit findet man Asbest noch als Spritzasbest, ...

- **Spritzasbest (Weichasbest, schwach gebundener Asbest)** enthält meist höhere Anteile an Blauasbest (25 bis 40 Prozent) und weniger Bindemittel. Bei mechanischer Beanspruchung werden sehr leicht Fasern freigesetzt, so dass die Raumluft stoßweise stark belastet sein kann. Spritzasbest wurde als Hitzeschutz bei Stahlskelettbauten verwendet. Bekannte Beispiele sind der Palast der Republik in Berlin und das World Trade Center in New York.
- **Asbestzement (fest gebundener Asbest)** hat eine Dichte von mindestens 1.500 Kilogramm pro Kubikmeter (kg/m^3). Er enthält zehn bis 15 Prozent Asbest und Zement als Bindemittel. Weit verbreitet sind zum Beispiel Fassadenschindeln und Welldachplatten, die sogenannten Eternit-Platten.

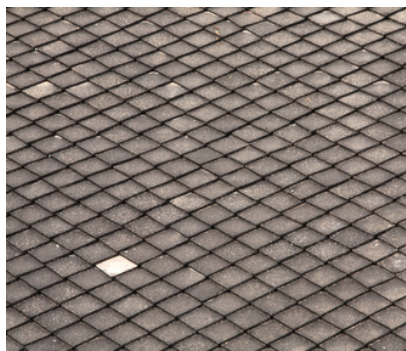
Abb. 4: in Dachschindeln, ...

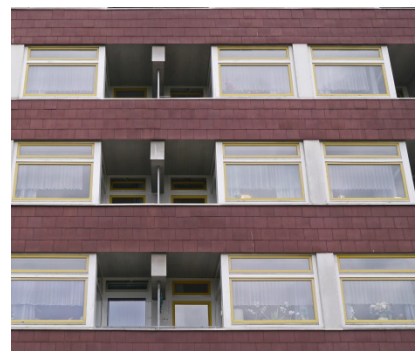
Abb. 5: in Gebäudefassaden, ...

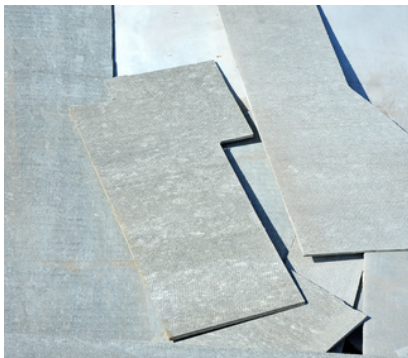
Abb. 6: in Bauplatten, ...

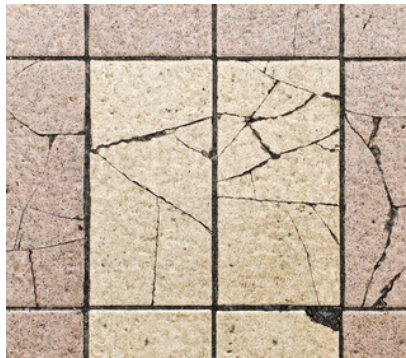
Abb. 7: in Fliesenklebern, ...

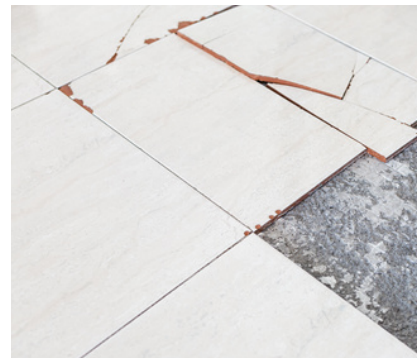
Abb. 8: in Bodenbelägen, ...

Auch **asbesthaltige Bodenbeläge** sind noch häufig zu finden, da sie in den 1970er-Jahren einen Marktanteil von rund 20 Prozent hatten. Sie können sowohl schwach als auch fest gebundenen Asbest enthalten. So unterscheiden sich die Bodenbeläge:

- **Vinyl-Asbest-Fliesen** oder **Flex-Platten** enthalten etwa 15 Prozent Asbest in festgebundener Form. Die Einzelplatten sind typischerweise quadratisch, mit 25 oder 30 Zentimetern Kantenlänge, glatt und ohne Trägerschicht, meist grau oder braunmeliert, seltener rot, gelb, schwarz oder blau. Sie sind kaum flexibel und zerbrechen leicht mit einem deutlich hörbaren „Knack“. Im Laufe der Zeit werden die Platten spröde und brüchig. Zum Verkleben wurden häufig schwarzbraune Bitumenkleber verwendet, die ebenfalls asbesthaltig sein können. Soll also auch diese Kleberschicht entfernt werden, sind Schutzmaßnahmen wie für schwach gebundene Produkte zu treffen.

- **Cushion-Vinyl-Beläge** (CV-Beläge, Handelsname Novilon) enthalten bis zu 40 Prozent Asbest in schwach gebundener Form. Die geschäumte Bahnenware war häufig mit Fliesen oder einem anderen Muster bedruckt. An der Unterseite findet sich eine Trägerschicht aus weißer oder hellgrauer Asbestpappe. Diese Schicht ist meist nur einen Millimeter stark und besteht zu rund 90 Prozent aus gepresstem Chrysotil. Leicht damit zu verwechseln sind PVC-Beläge aus den 1960er-Jahren. Sie haben einen etwa fünf Millimeter starken, hellbraunen Jutefilz auf der Rückseite, der asbestfrei ist.

- **Asphalt-Tiles** oder **Asbesthartfliesen** sind auf Asphalt- oder Bitumenbasis gefertigt. Sie sind stark mit dem Untergrund verhaftet und sehr spröde und brüchig.

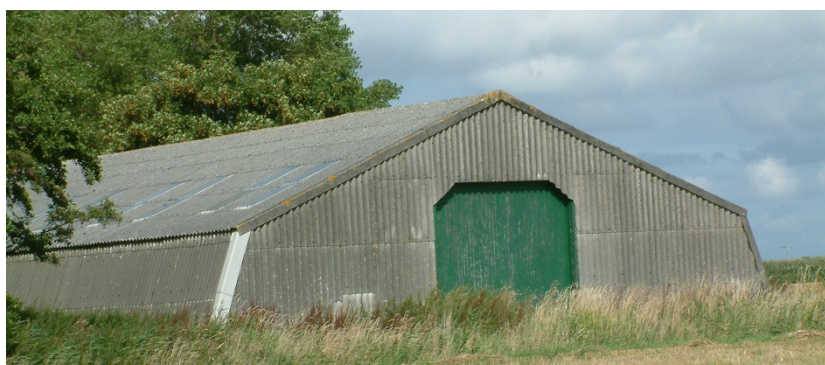
Abb. 9: in Wand- und Dachverkleidungen zum Beispiel von Scheunen

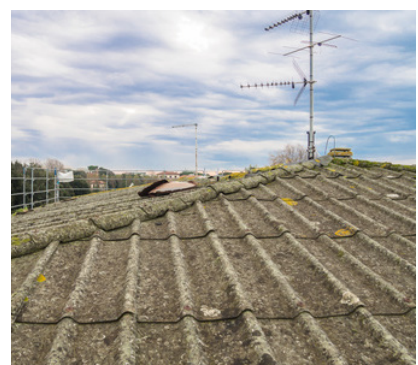
Abb. 10: und in Welldachplatten.

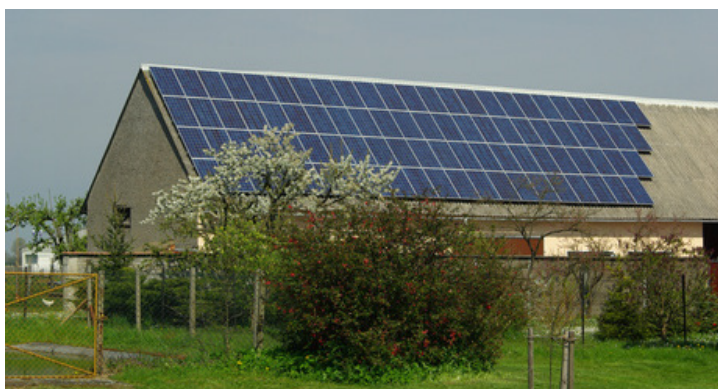
Abb. 11: Auf Asbestdächern dürfen keine Photovoltaik- oder Solaranlagen montiert werden!

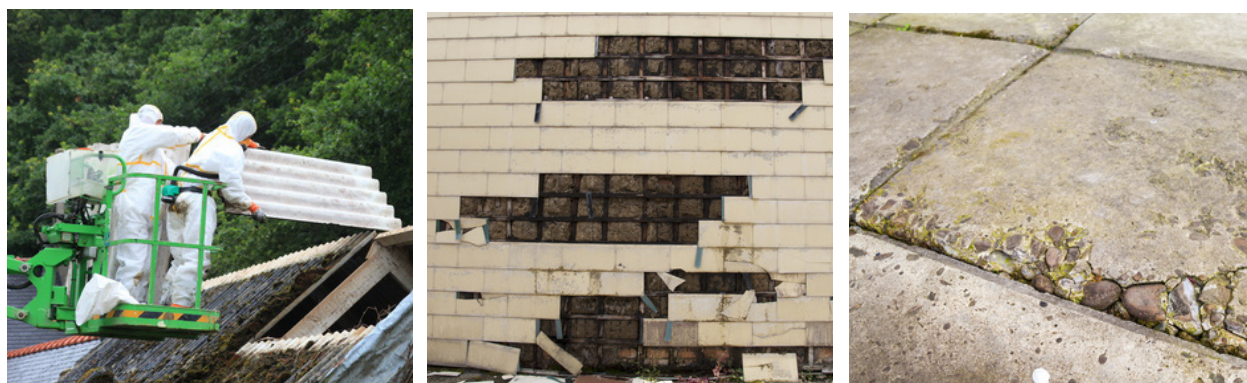
Abb. 14: Beschädigte Dachplatten sollten bald ausgetauscht werden, ebenso kaputte Fassadenschindeln und defekte Bodenplatten.

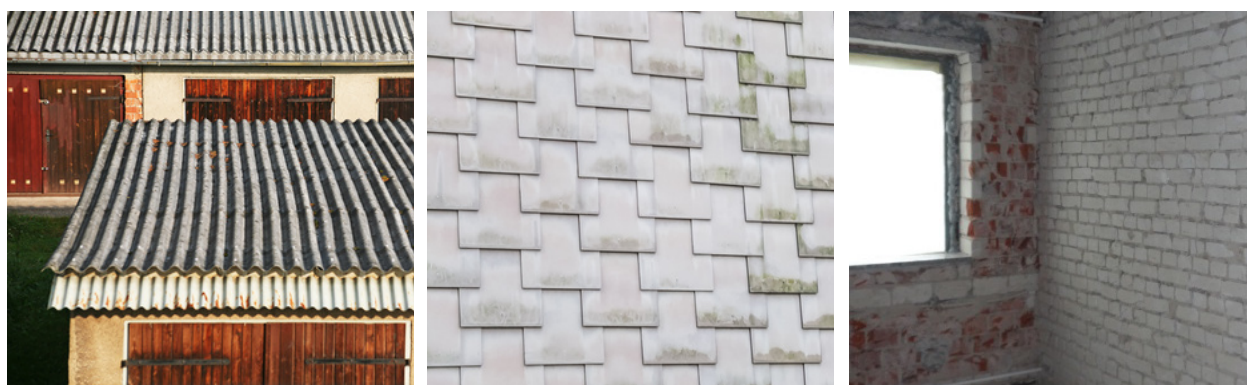
Abb. 15: In der Nähe von intakten Asbestdächern ist keine zusätzliche Faserbelastung messbar. Daher können unbeschädigte Dächer erhalten bleiben, ebenso gut erhaltene Fassadenschindeln.

In **Innenräumen** sind Asbestzementprodukte nicht der Witterung ausgesetzt, daher werden nicht einmal aus älteren, aber intakten Produkten Fasern freigesetzt. Eine Sanierung ist daher nicht notwendig. Allerdings muss beim Bearbeiten oder Entfernen von Asbestbauteilen vorsichtig vorgegangen werden, damit die Wohnung nicht kontaminiert wird. Problematisch kann dagegen **Spritzasbest** sein, weil Konzentrationen bis zu einigen $1.000 F/m^3$ auftreten können. Die Asbest-Richtlinie regelt, wann Sanierungen erforderlich sind.

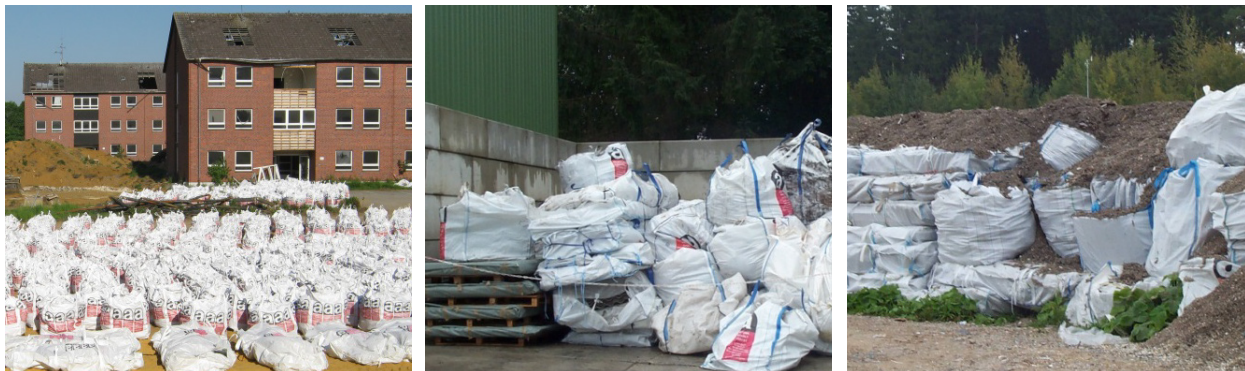
Abb. 17: Asbesthaltige Abfälle werden auf der Baustelle in Big-Bags verpackt (links) und in einer Sammelstelle abgegeben (Mitte). Auf der Deponie werden die Big-Bags abgedeckt, um eine Beschädigung und eine Freisetzung von Fasern zu verhindern (rechts, noch unvollständig abgedeckt).

Alle **asbesthaltigen Abfälle** müssen sorgfältig verpackt und entsorgt werden:

- Wer einzelne Platten, Blumenkästen oder Aschenbecher wegwerfen will, kann zum Wertstoffhof oder einer Sammelstelle gehen, die vielerorts asbesthaltige Abfälle annehmen.
- Größere Mengen können zu Deponien der Klasse I oder II (ehemaligen Hausmülldeponie) gebracht werden. Die Abfälle müssen dafür in Big-Bags verpackt und – bei schwach gebundenem Asbest – mit Faserbindemittel behandelt oder verfestigt sein. Meist wird die Entsorgung von der Sanierungsfirma mit abgewickelt.
- Für private Haushalte und bei Mengen unter 2.000 Kilogramm pro Jahr ist es nicht erforderlich, einen Entsorgungsnachweis zu führen.
