Modellprojekt zum Kormoranmanagement 2011 – 2016

Endbericht zum Teilprojekt Fließgewässer

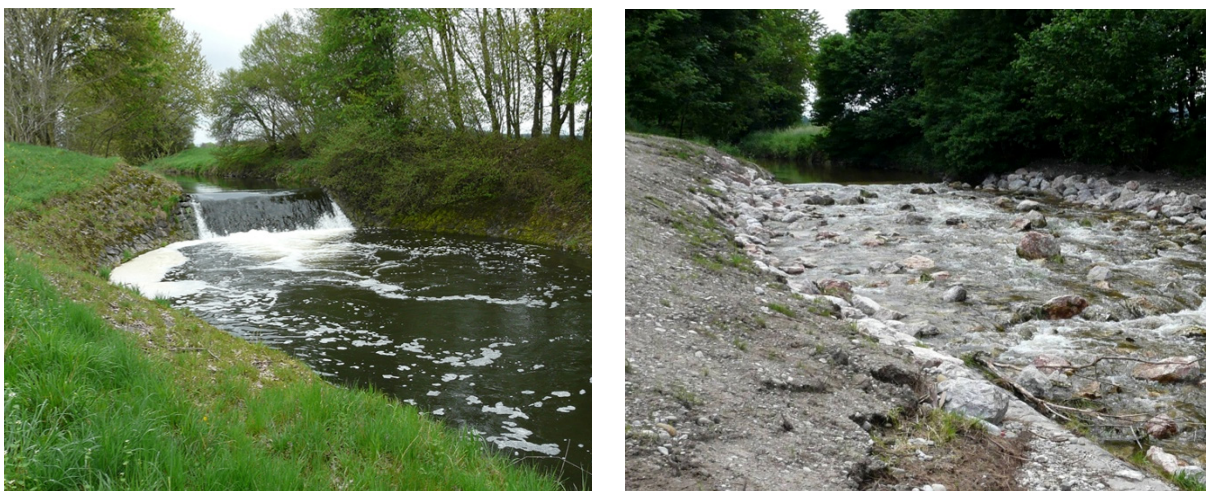
Abb. 2: Typische Sohlschwelle in der Mindel vor und nach einer Renaturierungsmaßnahme (rechts)

Die Wasserwirtschaftsverwaltung arbeitet mit Unterstützung der Fachberatung für Fischerei intensiv an Renaturierungsmaßnahmen. Speziell an der Mindel wurden Sohlschwellen zurückgebaut, Fischaufstiegsanlagen errichtet und die natürliche Gestaltung der Ufer vorangetrieben.

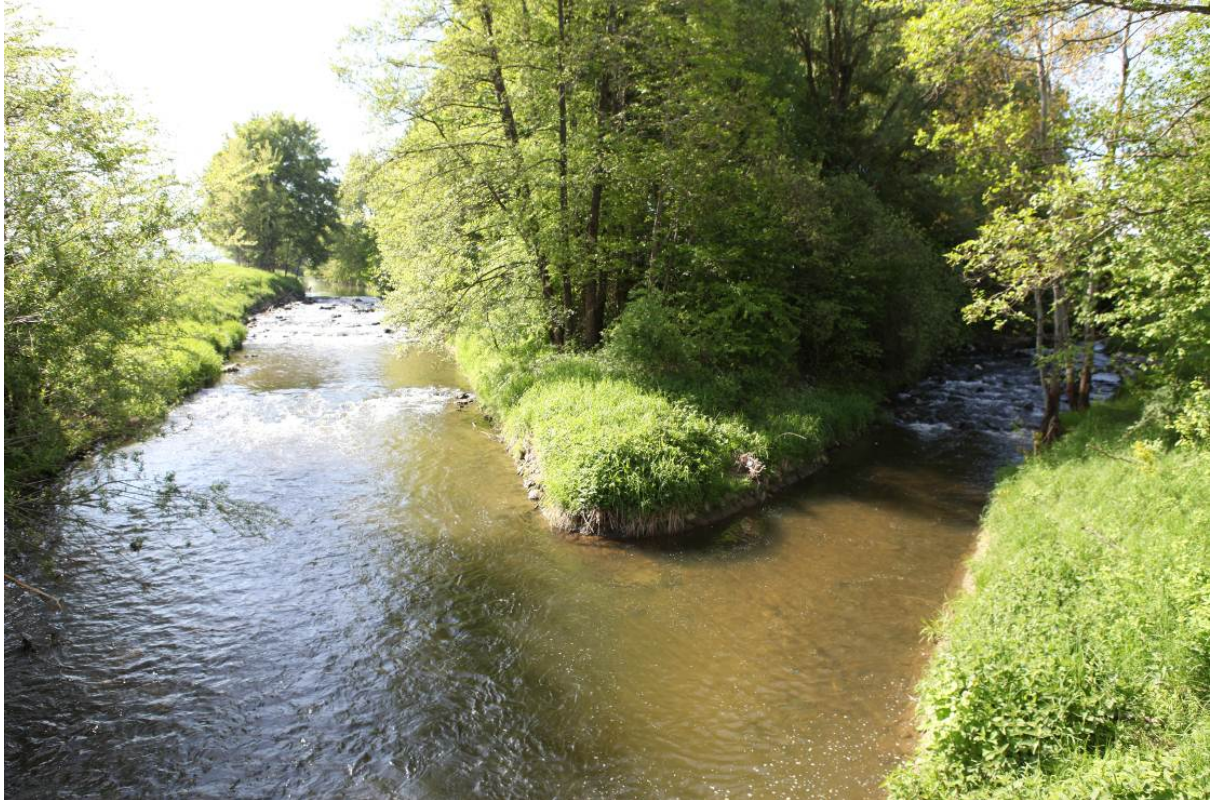
Abb. 3: Zusammenfluss von Mindel und Westernach (rechts) mit jeweils renaturierten Sohl-schwellen

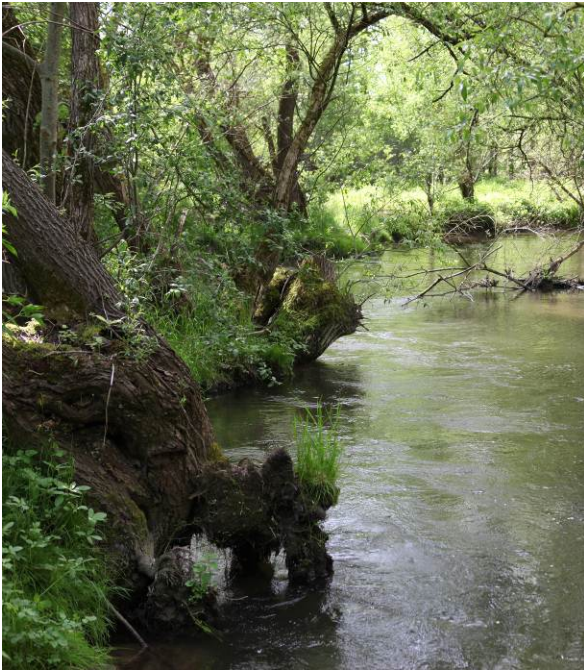
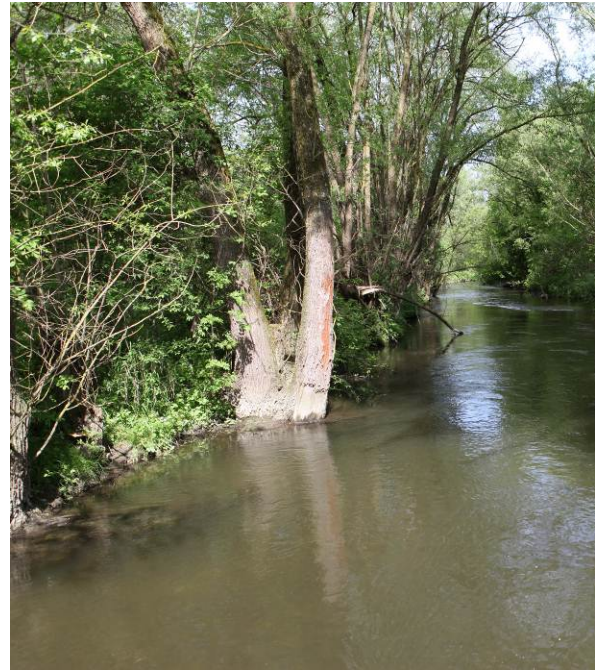
Abb. 4: Kleine Mindel bei Burtenbach mit natürlichen Ufern

Ein weiteres Beispiel für Renaturierungen der Mindel findet sich bei Burtenbach. Hier wurde die kleine Mindel (die Mindel ist in diesem Bereich in zwei Flussläufe aufgeteilt: östliche Mindel und kleine Mindel) aufgeweitet und fließt frei und ohne Verbauungen. Beobachtungen des Projektbetreuers und Beteiligten zeigen, dass Kormorane in diesem Bereich auf Nahrungssuche gehen.

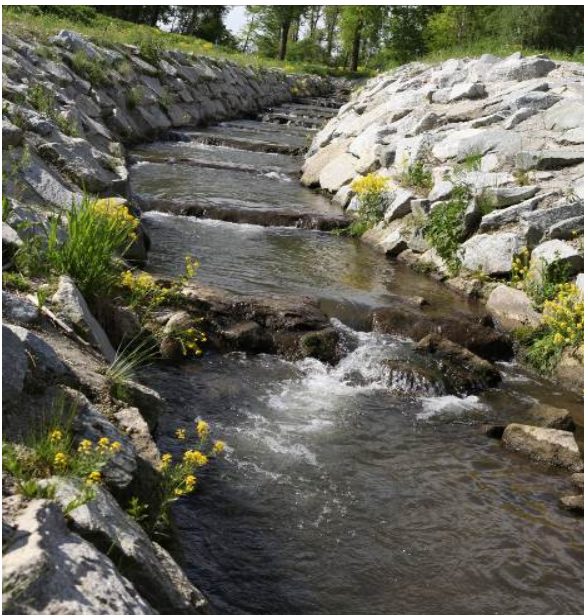
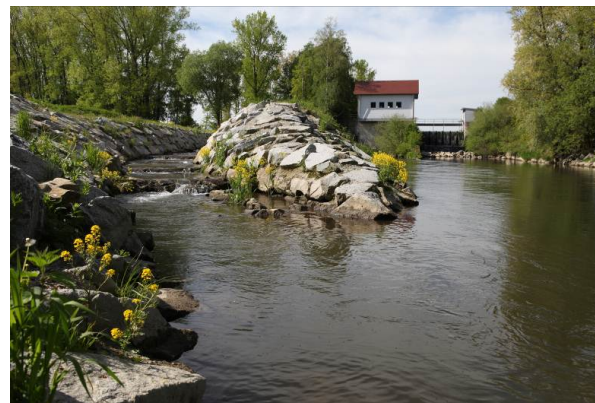
Abb. 5: Fischaufstiegsanlage an der Mindel unterhalb der Flossachmündung in Nahaufnahme und Überblick

Am Kraftwerk unterhalb der Flossachmündung in unmittelbarer Nähe zum zentralen Kormoranschlafplatz im Mindetal und bei Münsterhausen wurden die Querbauwerke mit Hilfe von Fischaufstiegsanlagen wieder durchgängig gemacht. Unterhalb des Kraftwerks sind Kormorane im Winterhalbjahr häufig auf Nahrungssuche anzutreffen.

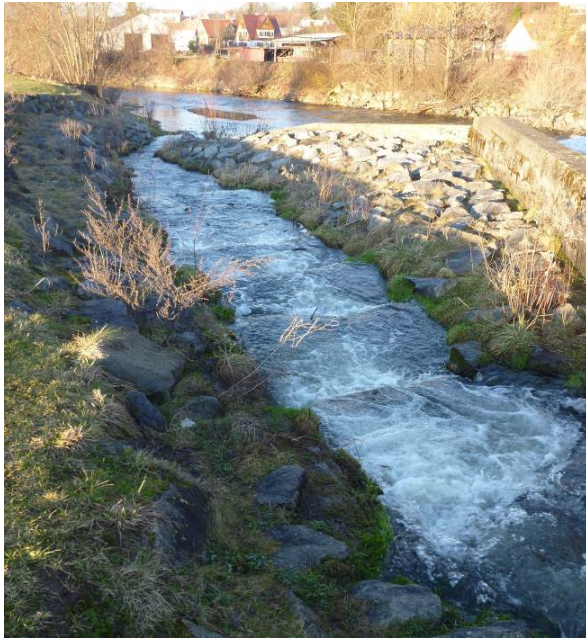
Abb. 6:
Fischaufstiegsanlage an der
Mindel bei Münsterhausen

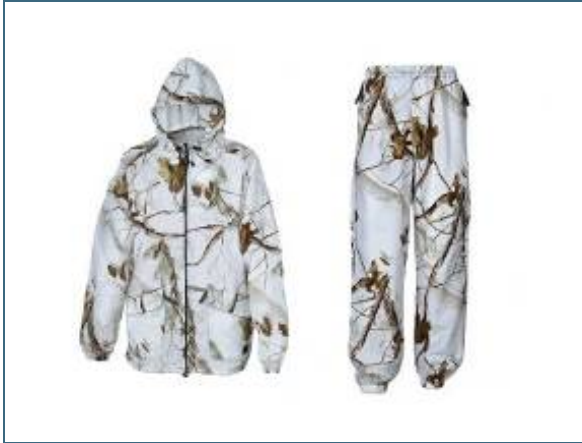
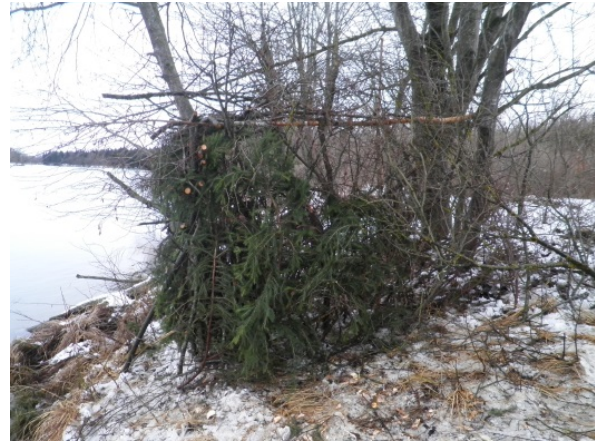
Abb. 7: Schneetarnanzug und Ansitzschirm

Bei einem gut getarnten Schützen ist für Kormorane nicht erkennbar, woher die Gefahr kommt. Diese aus Sicht der Vögel undefinierbare Bedrohung führt offenbar zur anhaltenden Meidung des Gebietes. Für eine möglichst perfekte Tarnung ist eine spezielle, auf die Umgebung des Schützen abgestimmte Tarnkleidung essentiell. Zudem ist ein Ansitzschirm aus Tarnnetz oder Ast- bzw. Schilfmateriale sehr hilfreich. Ohne Tarnung ist es kaum möglich, Abschüsse zu tätigen.

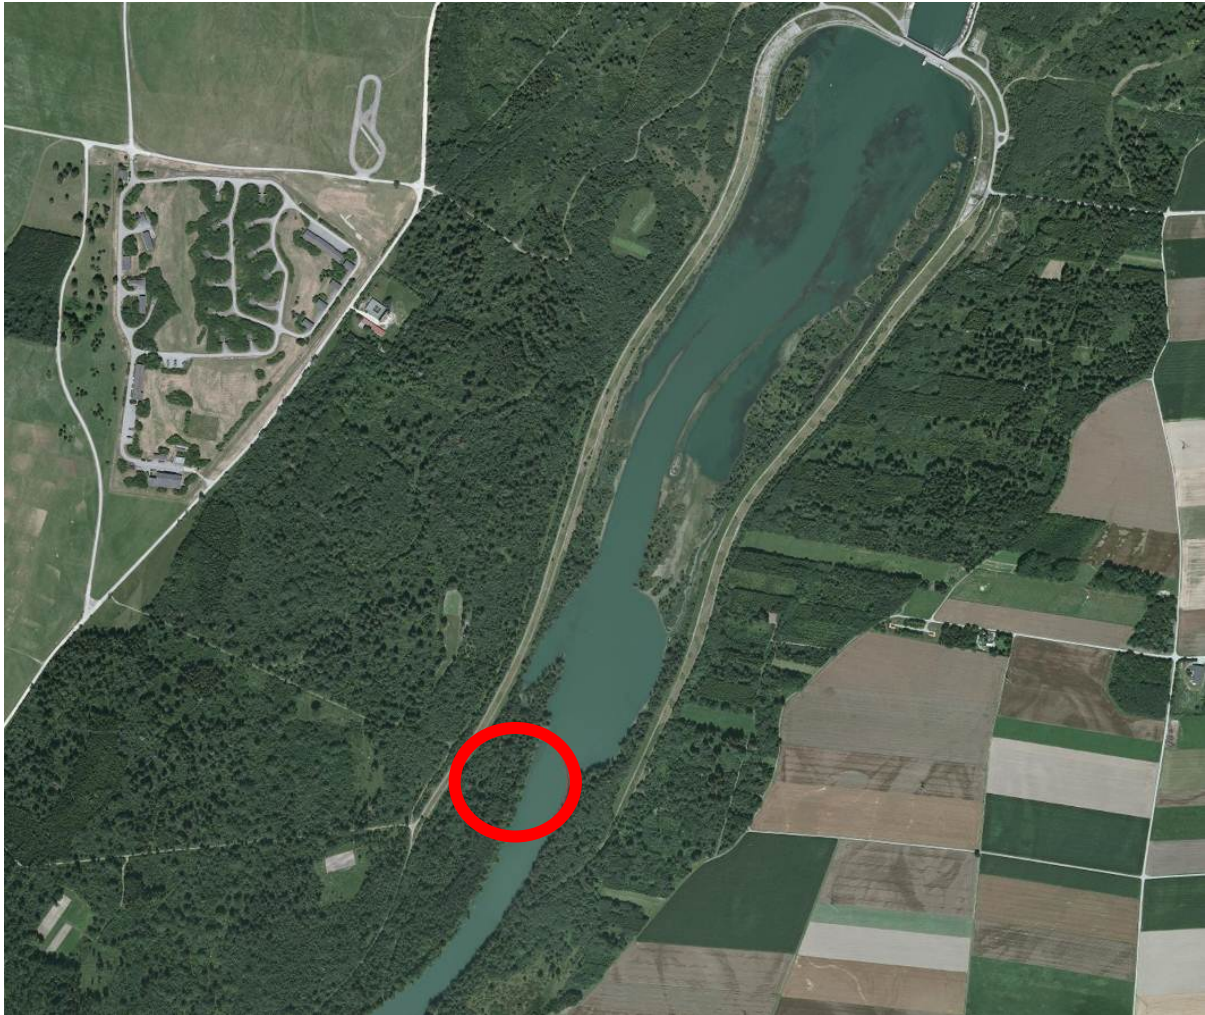
Abb. 11: Luftbild des Lechstau 21 im Bayernatlas (www.bayernatlas.de) mit Markierung des Kormoranschlafplatzes (roter Kreis)

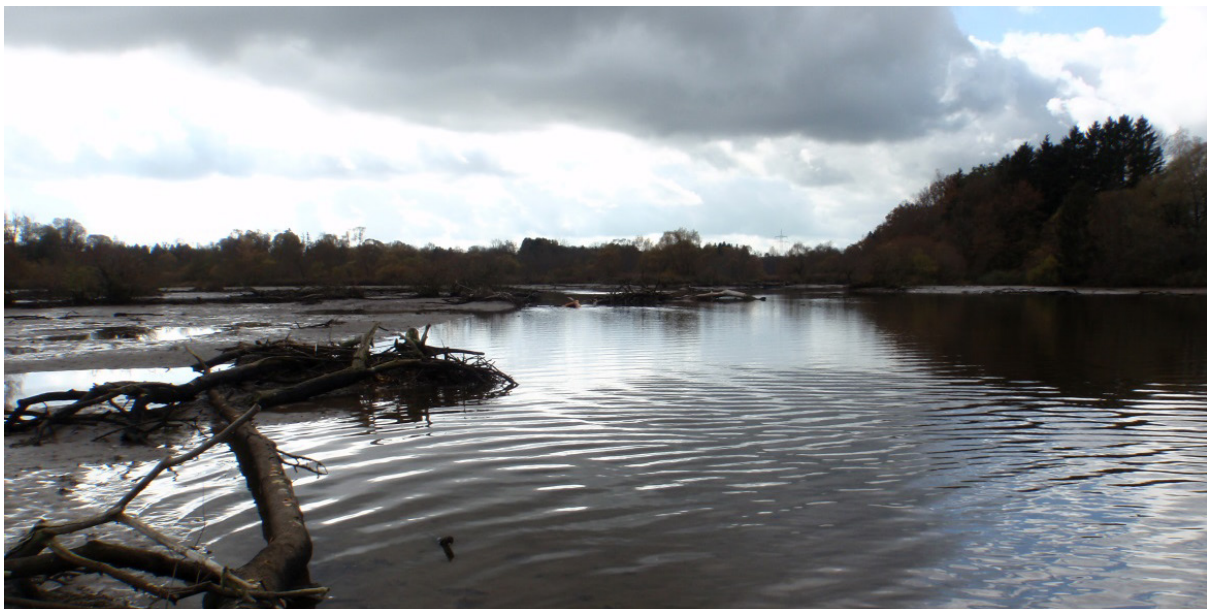
Abb. 15: Schlingener Stau mit Totholz bei Niedrigwasser bzw. abgesenktem Stau

Am 26. Februar 2015 wurde am Schlingener Stau ein Vergrämversuch mit Kleinkaliber und Schalldämpfer unternommen. Kormorane ruhen und nächtigen hier auf angeschwemmtem Totholz im Stausee.

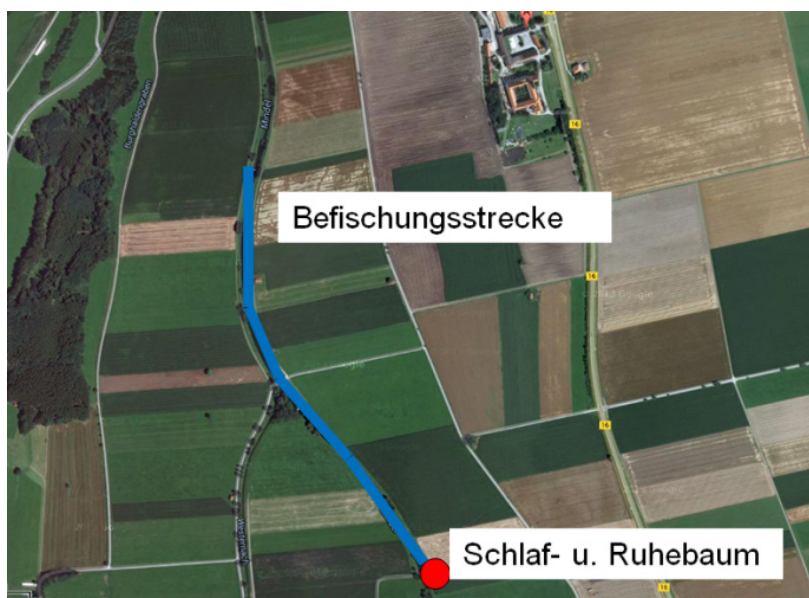
Abb. 21: Luftbild des Gebietes Wiesmühle an der Mindel aus dem Bayernatlas (www.bayernatlas.de) mit Darstellung der Befischungsstrecke (blaue Linie) sowie des Kormoranschlaf- und Ruhebaumes

Als Beispiel mit direktem räumlichen Zusammenhang zu einem Kormoran-Schlaf- und Ruheplatz werden nachfolgend Ergebnisse einer Gewässerstrecke der Mindel bei Lohof genauer betrachtet. Die beprobte Strecke befindet sich im südlichen Mindeltal zwischen Pfaffenhausen und Mindelheim und direkt unterhalb eines Kormoranschlaf- bzw. Tagesrastplatzes. Es handelt sich um den Schlafplatz bei Wiesmühle, welcher in die Vergrämaktionen 2011/12 und 2012/13 einbezogen war (siehe Kap. 5.3.3.).

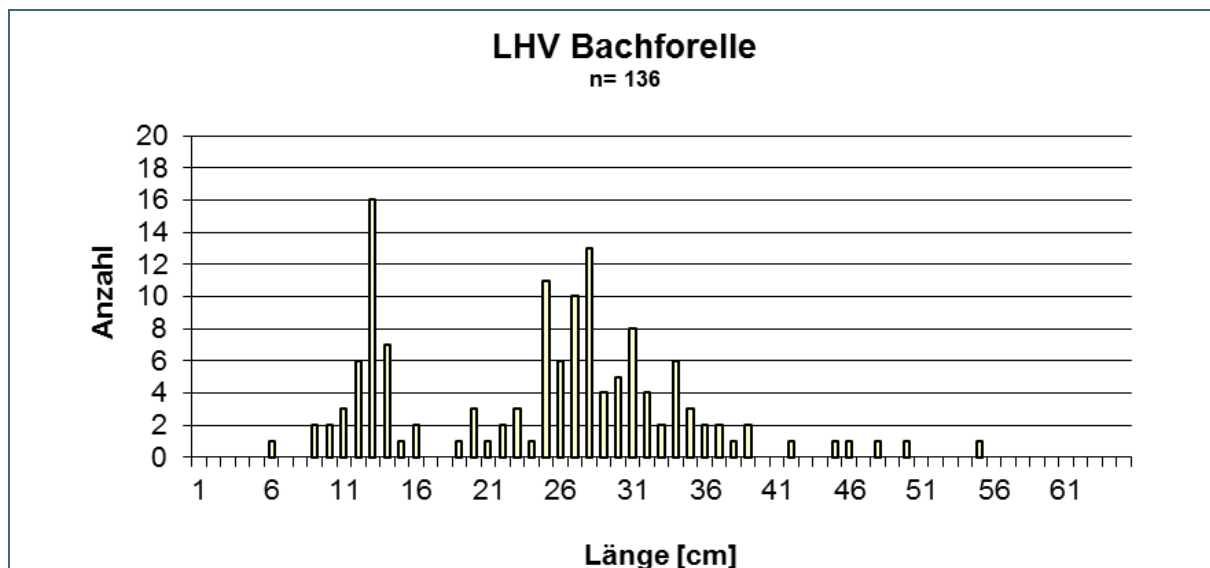
Abb. 25: Längenhäufigkeitsverteilung Bachforelle, Befischungsstrecke Wiesmühle (300 m) Oktober 2013

Das bevorzugte Beutespektrum des Kormorans, also Fischlängen zwischen 15 und 35 cm, war 2009 mit insgesamt 45 Individuen vertreten. Im Jahr 2013 konnte in diesem Größenspektrum mit 86 Exemplaren fast die doppelte Menge an Bachforellen nachgewiesen werden.
